GEN/10/14298432/00/NL/000

Periodieke inspectie op locatie

Residentie Impala Sun Palace, Haverstraat 40, 8400 Oostende

Natuur	Personenlift
Installateur	Coopman
Modernisatiefirma	Orona
Type	-
Serienummer	O0557
Jaar van indienststelling	2000

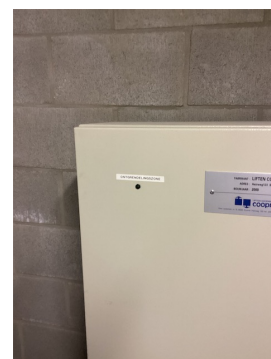
Machinekamer 1/2 -> Aanduidingen:

- Lampje ontgrendelingszone brandt niet: te verhelpen (rappel: 4)

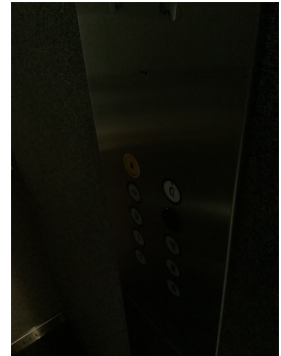
Machinekamer 2/2 -> Bidirectioneel communicatie- systeem van de kooi:

- Bij de test op een spanningsloze installatie kon de oproep met de onderhoudsdienst niet tot stand worden gebracht, te verhelpen. (rappel: 2)
