Verslag

GEN/10/14613153/00/NL/000

Periodieke inspectie op locatie

Residentie Impala Sun Palace, Haverstraat 40, 8400 Oostende

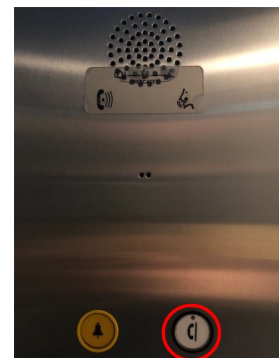
Machinekamer 2/2 -> Bidirectioneel communicatie- systeem van de kooi:

- Bij de test op een spanningsloze installatie kon de oproep met de onderhoudsdienst niet tot stand worden gebracht, te verhelpen. (rappel: 4)
