ADVIES-VERSLAG

Werf:	Maison Blanche	Oppervlakte:	+ - 500 m ²
Adres:	Zeedijk 367 Westende	Systeem:	ETICS
Projectnr.:		Advies op aanvraag van:	IBT
Verwerker:	IBT		
Gesproken met:

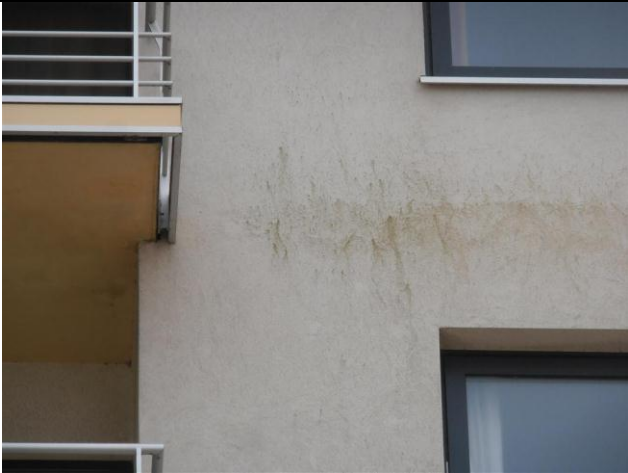
3

1	 	<p style="text-align: right;">B</p> <p>Voorgevel gelegen aan zeedijk: - Oriëntatie: ZW</p>
2	 	<p>Voorgevel met mosvorming</p>

- Bij droog weer aanbrengen Sto Fungex met druksproeier, rol, kwast, 24 uur laten inwerken, indien nodig herhalen.
- Bijkomend advies: door de verwerking van het sierpleisterwerk is het aan te raden dit opnieuw te “voeden” op volgende wijze:
 - o Waar nodig aanpassen van de aansluitingsdetails conform Sto Therm Details (www.sto.be/downloads)
 - o Sto Fungex naspoelen met water onder normale kraandruk
 - o Aanbrengen van Sto Plex W met druksproeier, rol of kwast
 - o Aanbrengen 2 lagen Stocolor Lotusan G

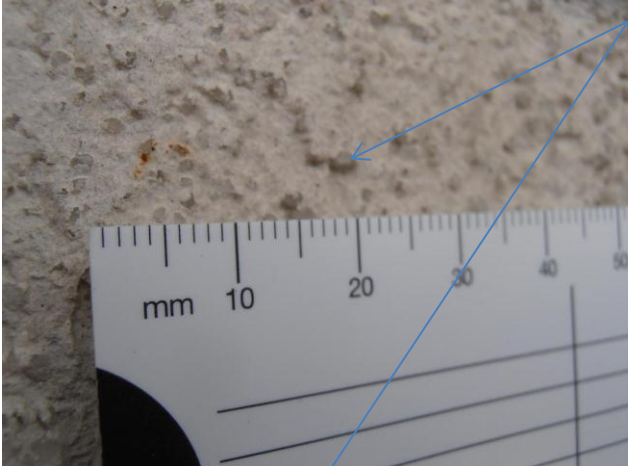
Detail mosvorming
4

- Plaatselijke groei van schimmel kan oa ontstaan indien er lokaal en langdurig water op een oppervlak aanwezig is. Dit water is afkomstig van vochtige lucht waarvan het vocht op het pleisteroppervlak condenseert.

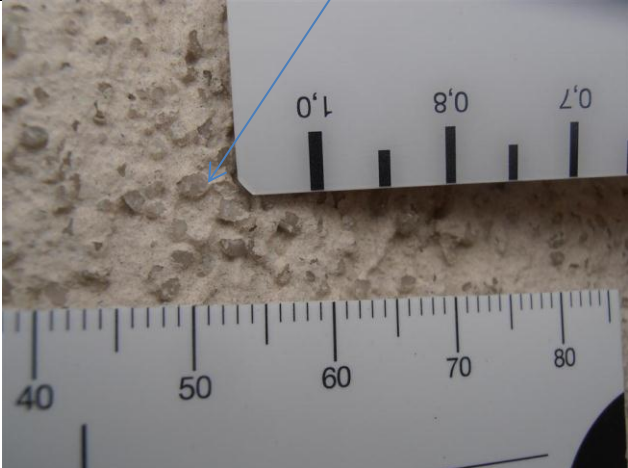
Kwartskorrels staan bloot: - verf / bindmiddel is verwijderd vermoedelijk door reiniging onder hoge druk - of algemene verwerking van de sierpleister tgv oriëntatie en inplanting
5
