Verlag

GEN/10/14266786/00/NL/000

Periodieke inspectie op locatie

RES DE UITKIJK - LA VIGIE, Koning Ridderdijk 33, 8434 Middelkerke

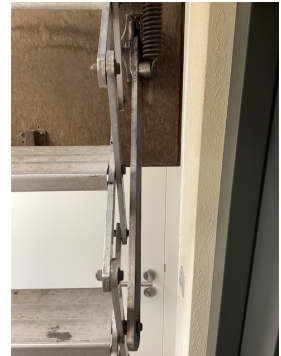
Machinekamer 1/2 -> Veilige toegang tot de machinekamer:

- Veilige toegang tot de machinekamer: de toegangsladder is in slechte staat, te verhelpen. (rappel: 3)

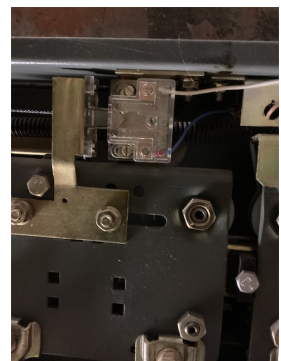
Schacht- & bordesdeuren:

- Deurcontact: de kooibeweging wordt onderbroken bij "schudden" van vergrendeld deurpaneel. Te verhelpen.
- Deurcontact: de kooibeweging wordt onderbroken bij "schudden" van vergrendeld deurpaneel. Te verhelpen.
