Werfverslag 25 voor project: Koning Ridderdijk 44 | 8434 Westende (BE)

Nummer: 952RTW-25

Datum: vrijdag, 28 mei 2021

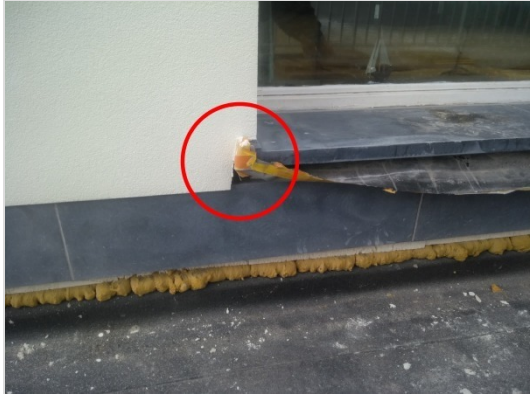
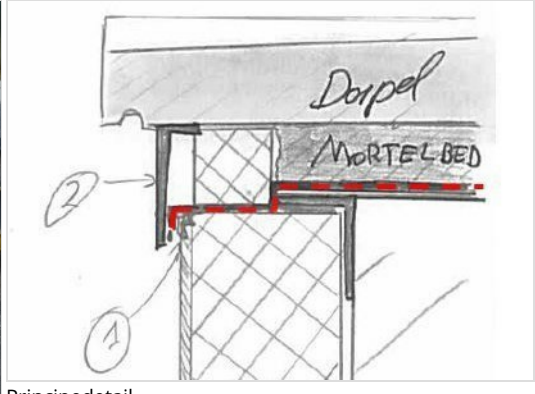
25.5 Profiel Dorpel	<p>ARCH merkt op dat de EPDM slabben onder dorpels nog ingekort dienen te worden + het L profiel t.h.v. detail nog geplaatst dient te worden. ARCH geeft bijkomend aan dat de hoek nog verder bijgewerkt dient te worden.</p> <div style="display: flex; align-items: center;">

<p>Principedetail</p> </div> </div>

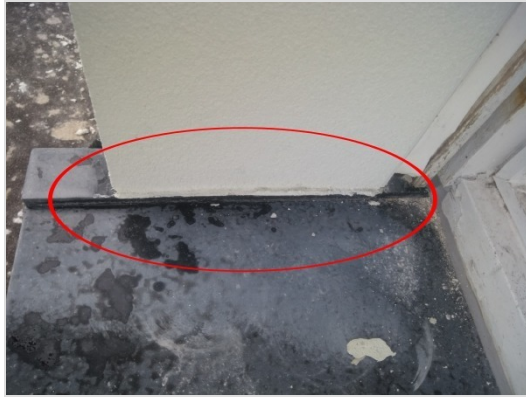
25.6 Bijwerken Crepi

AN geeft aan dat de AN de aansluiting crepi/dorpel nog verder esthetische dient bij te werken.

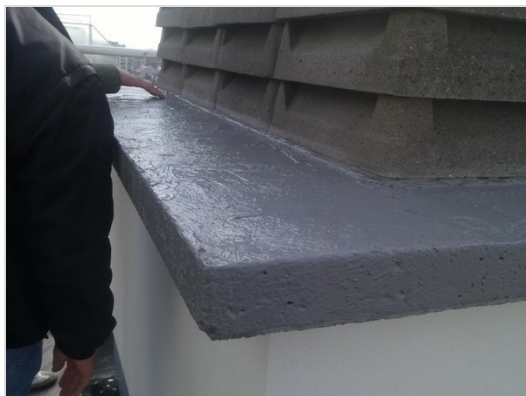
25.9 Vloeibare dichting | Dekstenen

ARCH vraagt de dichting steeds in 1 richting uit te strijken/ te schilderen. Kwestie van een zo uniform/egaal mogelijk geheel te verkrijgen.

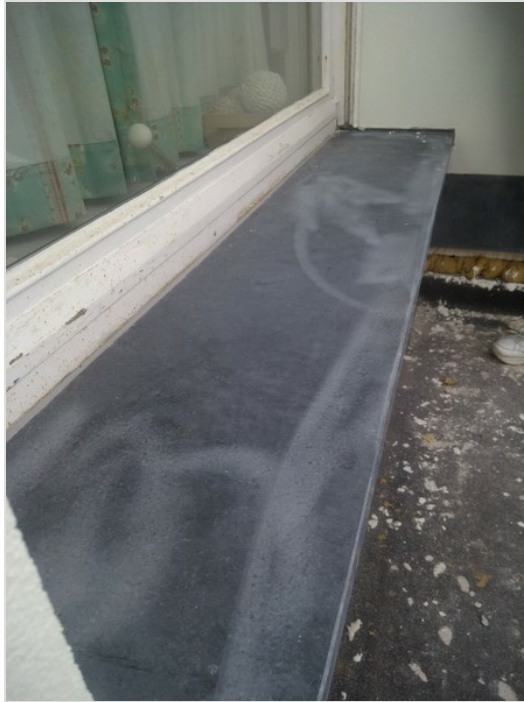
25.11 Opschuren & bijwerken dorpels

ARCH vraagt de AN om alle dorpels, op het einde van z'n werken, in hun volledige zichtvlak egaal op te schuren.

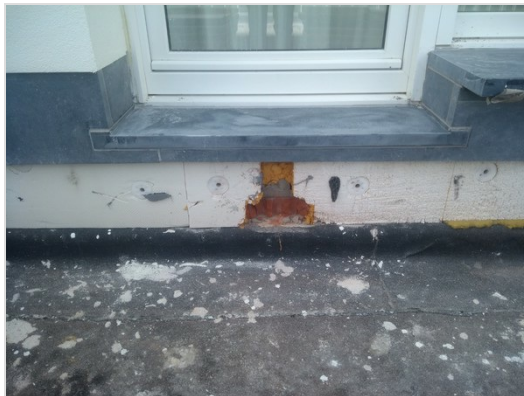
25.13 Opvullen gat | Muur

ARCH vraagt gat t.h.v. wand vlak onder dorpel mee op te vullen met isolatie.

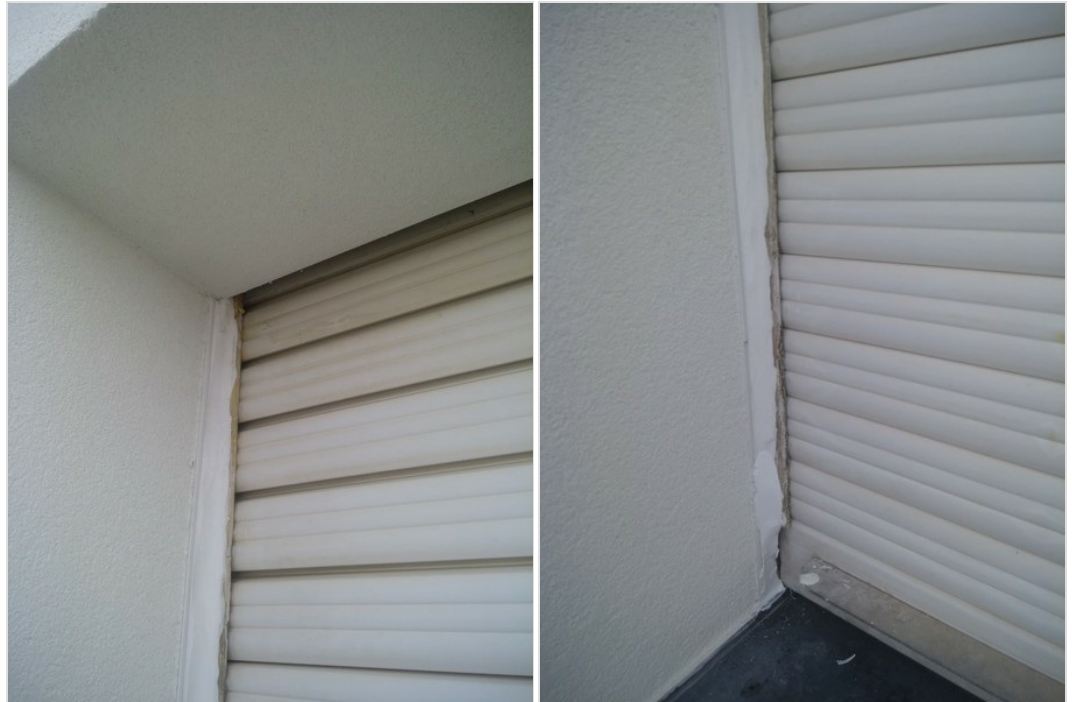
**25.14 Bijwerken
elastische voegmassa
buitenschrijnwerk.**

ARCH vraag AN om de elastische voegmassa t.h.v. het buitenschrijnwerk bij te werken waar niet rechtlijnig uitgevoerd.

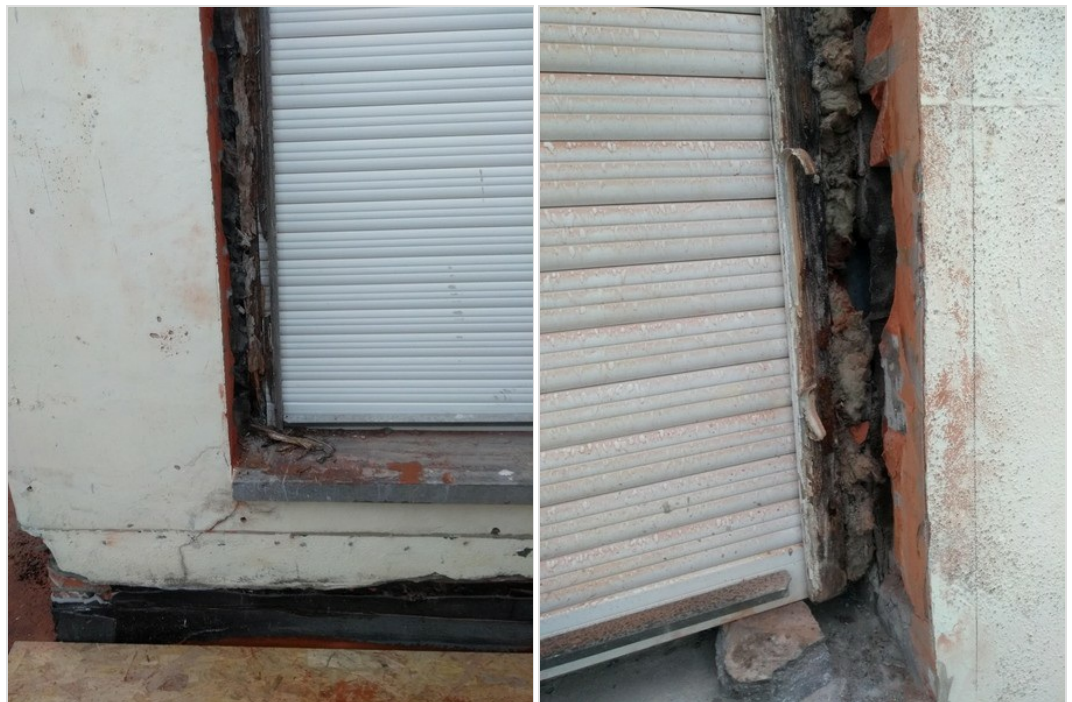
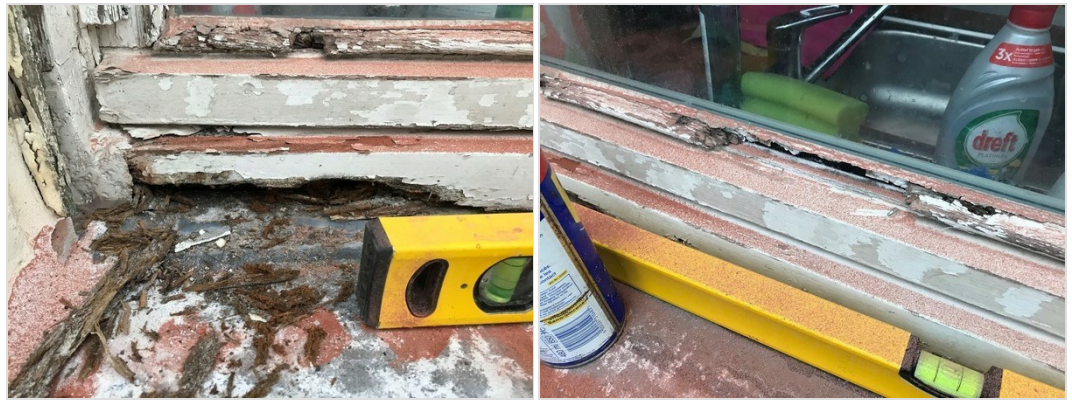
**24.8 Toestand
buitenschrijnwerk app.
1005**

SYN vraagt punt 12.5 | werfverslag 12 te herhalen: De ARCH haalt hierbij opnieuw de slechte staat aan van het (houten)buitenschrijnwerk van appartement 1005. Gezien de uitvoering van de huidige werken stelt de ARCH voor dat het noodzakelijk is bijkomend het buitenschrijnwerk mee te vervangen. Naast de problematiek, in kader van mogelijke infiltraties, van de vervallen staat van het buitenschrijnwerk bieden de rotte raamkaders bovendien een zeer slechte ondergrond om de verdere opbouw(wateringkering) op te bevestigen.

bv. mogelijke gevolgschade °° t.h.v. de geplaatste isolatie & crepi kan zich manifesteren ten gevolge van waterinfiltraties via het rottende raam
Of in het app. eronder.

De SYND merkt op dat het buitenschrijnwerk privaat is en dat in geval gevolg schade °° van rot buitenschrijnwerk dit ten laste van de betreffende eigenaar valt en niet ten laste is van de VME.
