# VOORONDERZOEK RESIDENTIE ANITA

# VISUEEL ONDERZOEK RESIDENTIE ANITA

## uitgevoerd dd. 25.02.2021

## DESTRUCTIEF ONDERZOEK RESIDENTIE ANITA

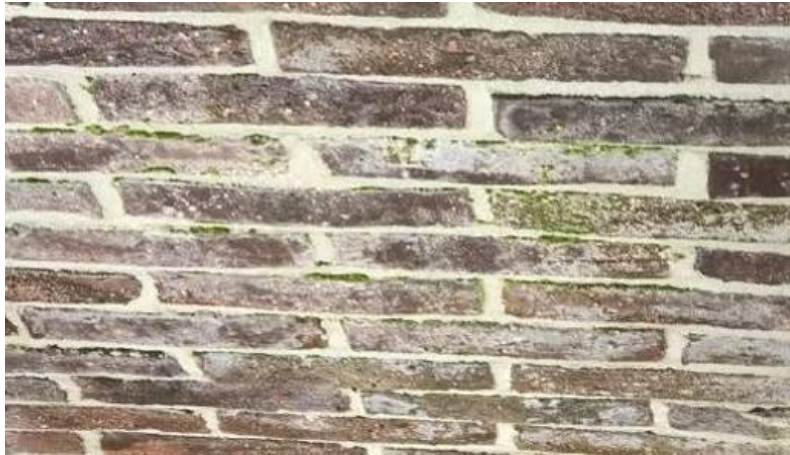
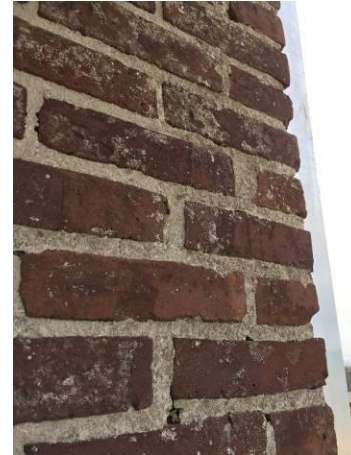
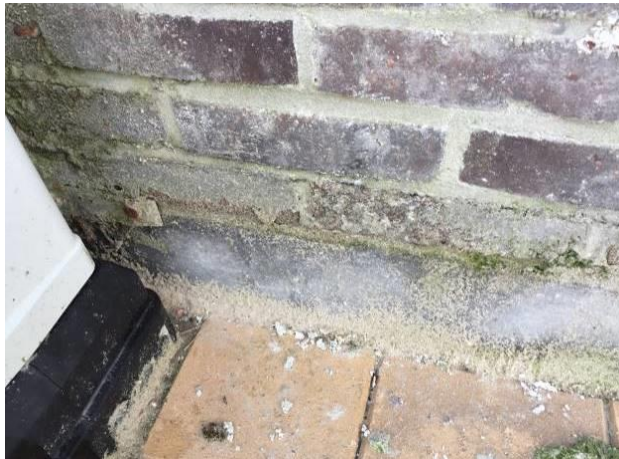
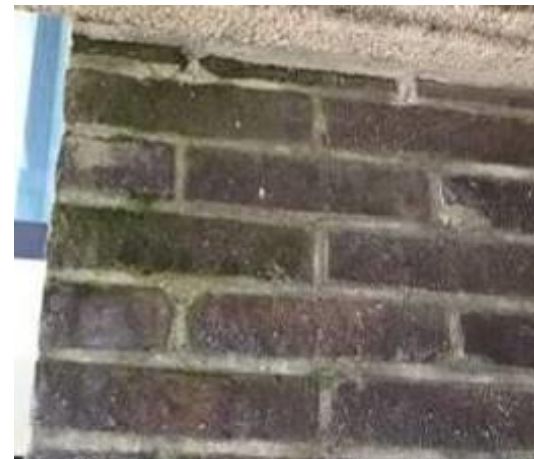
# GEVELS IN METSELWERK

## VERVUILING/MOSVORMING: VOORGEVEL

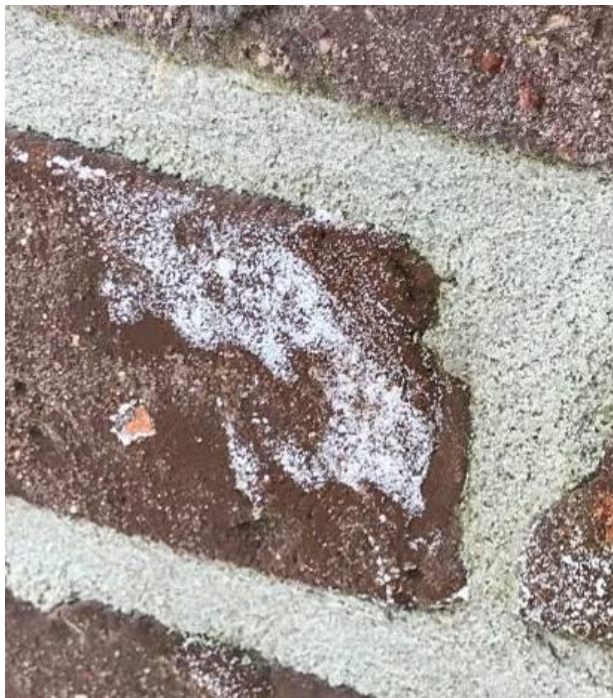
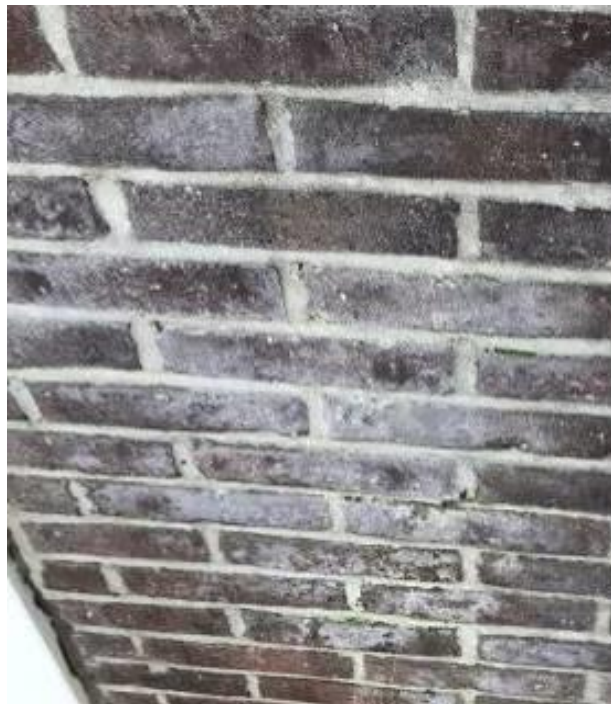
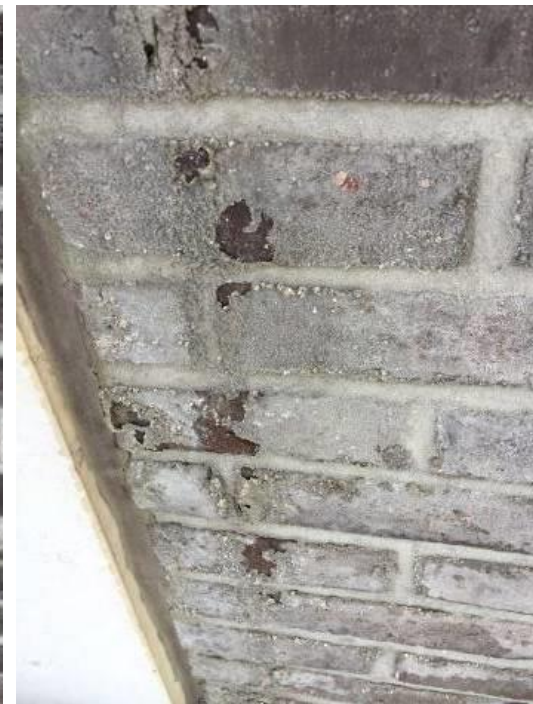
# GEVELS IN METSELWERK

## WITTE (ZOUT)UITSLAG: VOORGEVEL

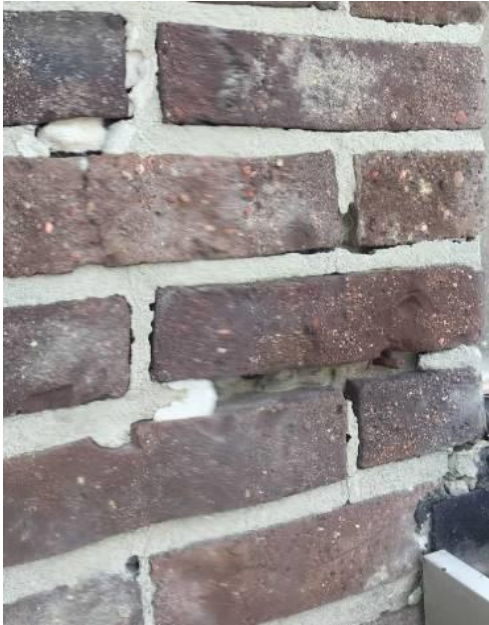
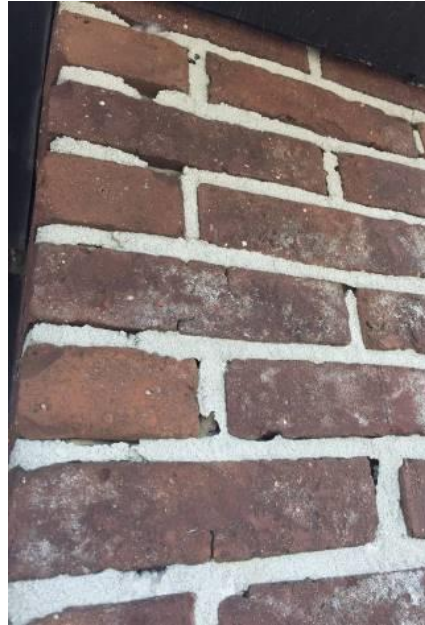
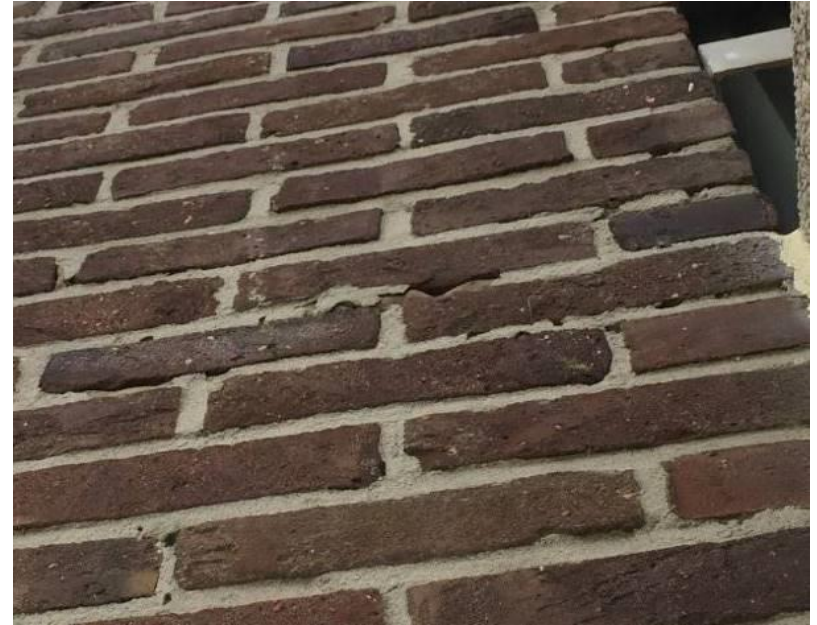
# GEVELS IN METSELWERK

GEËRODEERDE VOEGEN:      VOORGEVEL

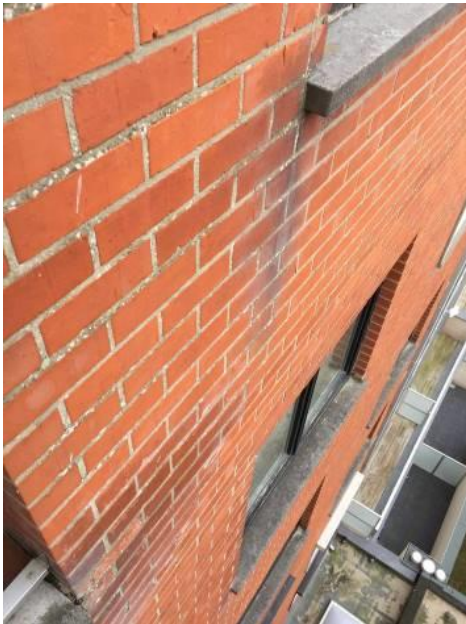
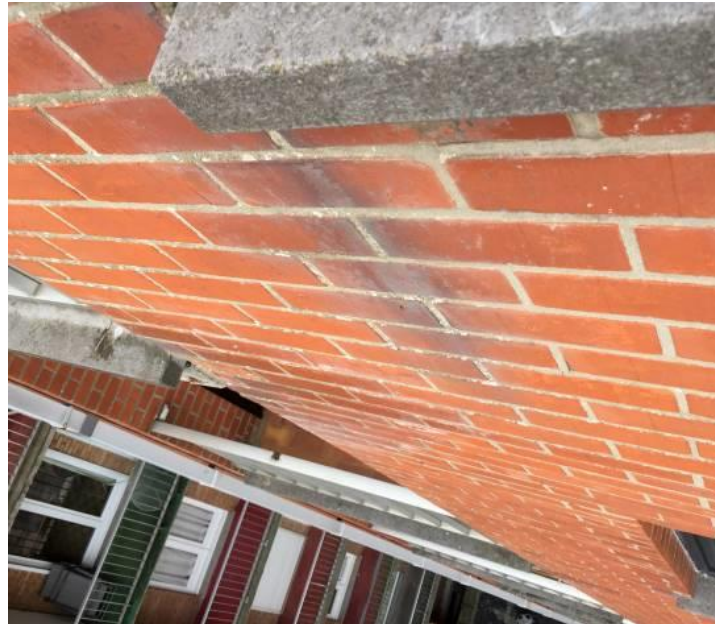
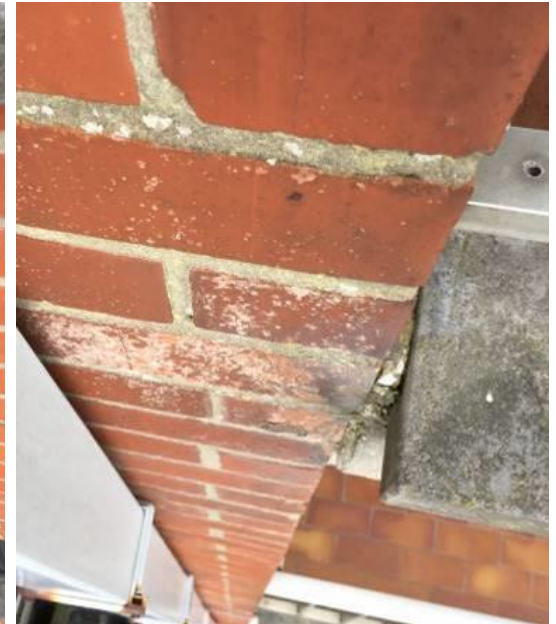
# GEVELS IN METSELWERK

VERVUILING:            ACHTERGEVEL

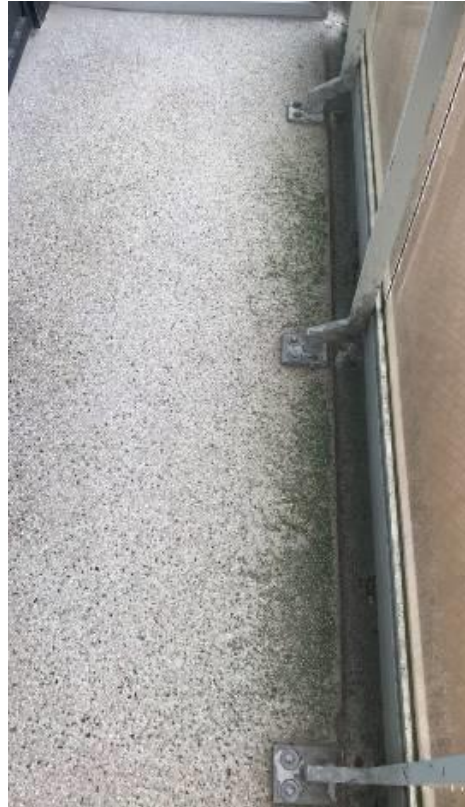
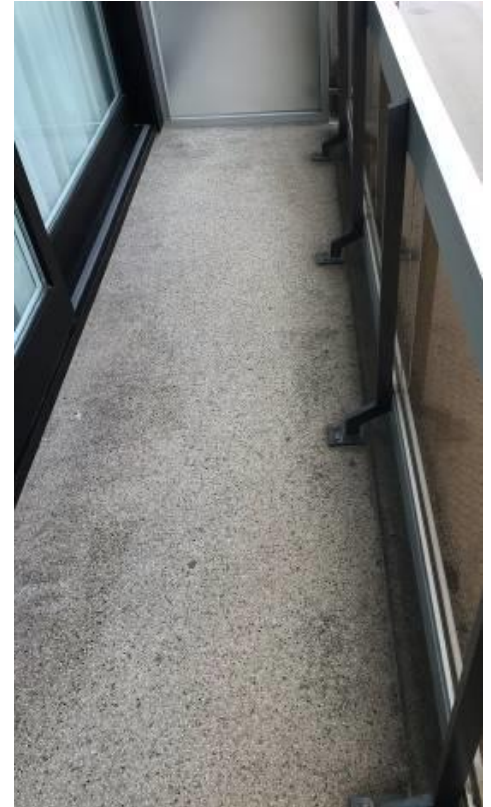
# BETONELEMENTEN

## VERVUILING/ MOSVORMING: VOORGEVEL

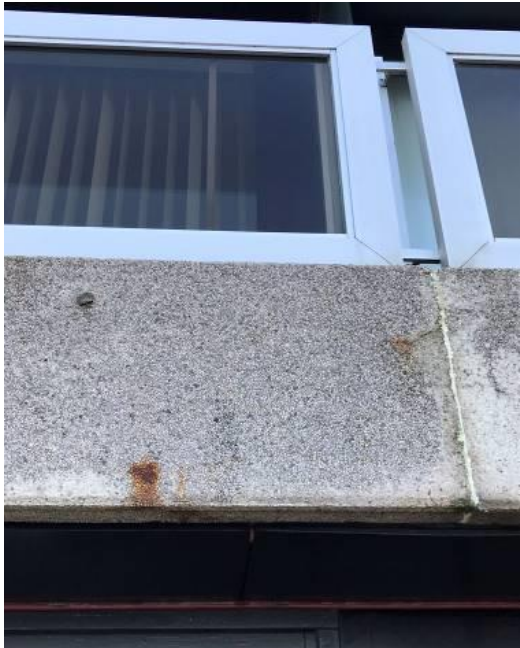
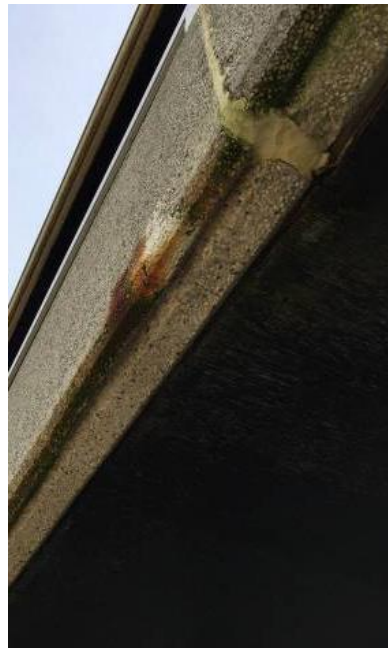
# BETONELEMENTEN

## ROESTAFZETTING: VOORGEVEL

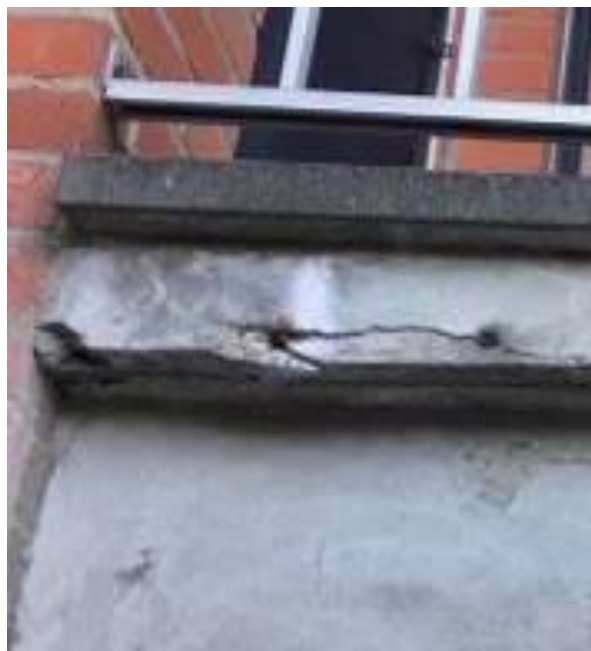
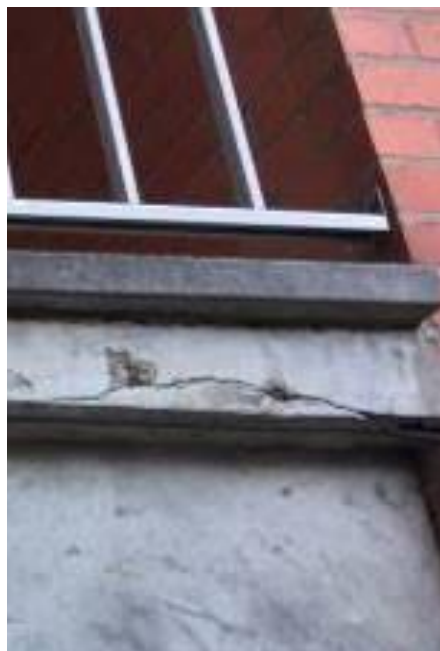
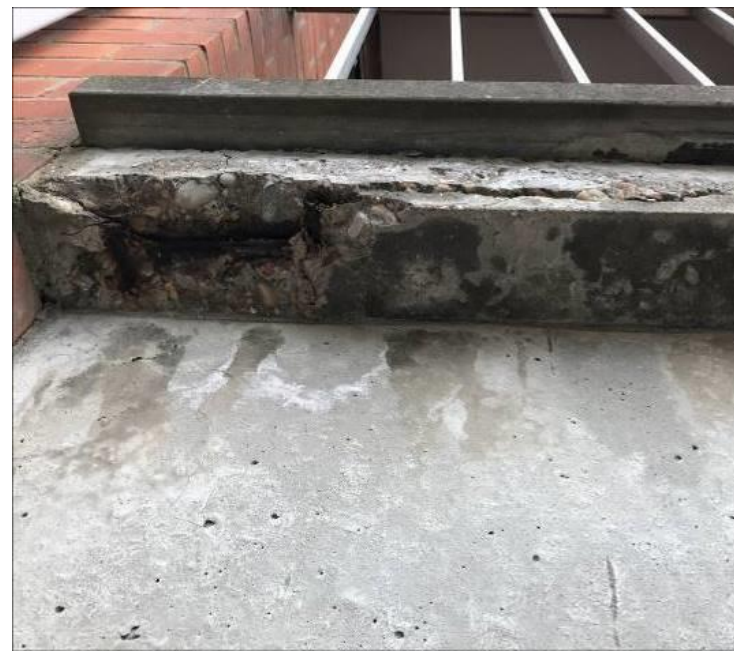
# BETONELEMENTEN

## AFGEDRUKTE BETONHUID: ACHTERGEVEL

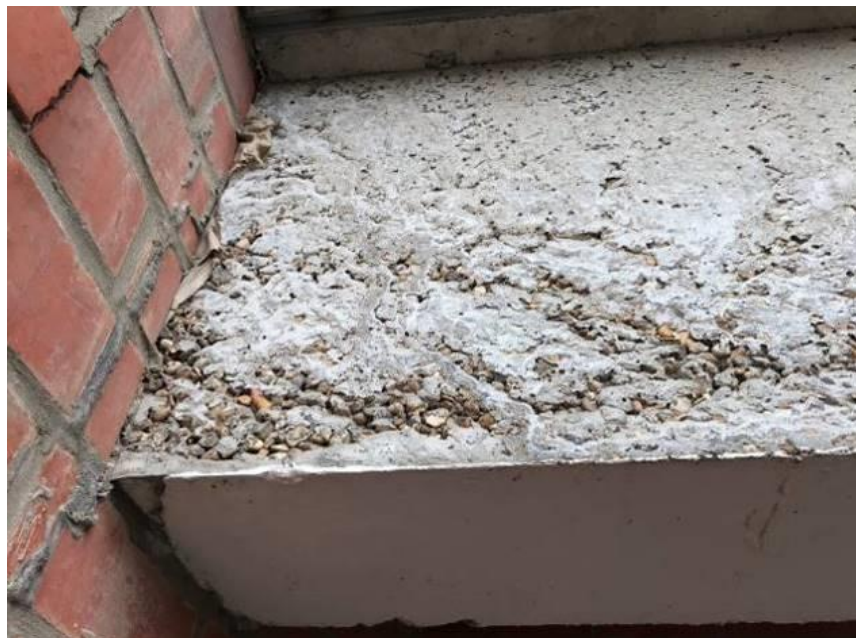
# BETONELEMENTEN

GRINDNESTEN: ACHTERGEVEL

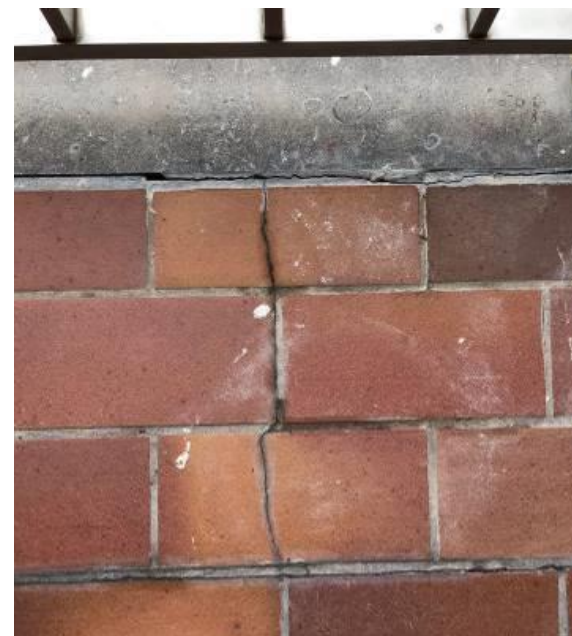
# BETONELEMENTEN

## BARSTEN IN KERAMISCHE TEGELS: ACHTERGEVEL

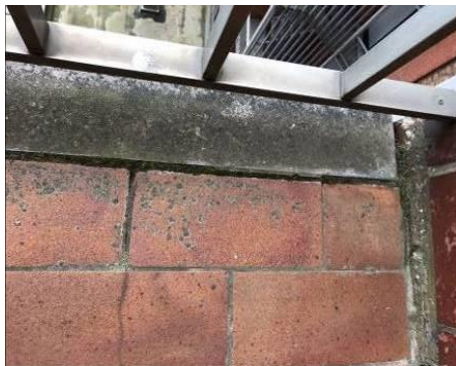
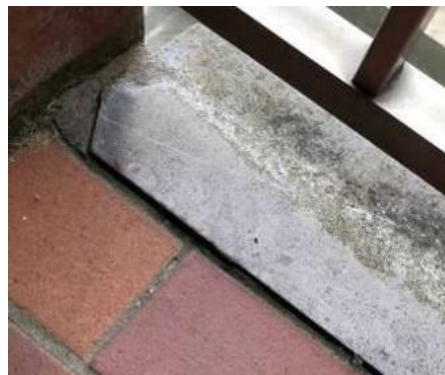
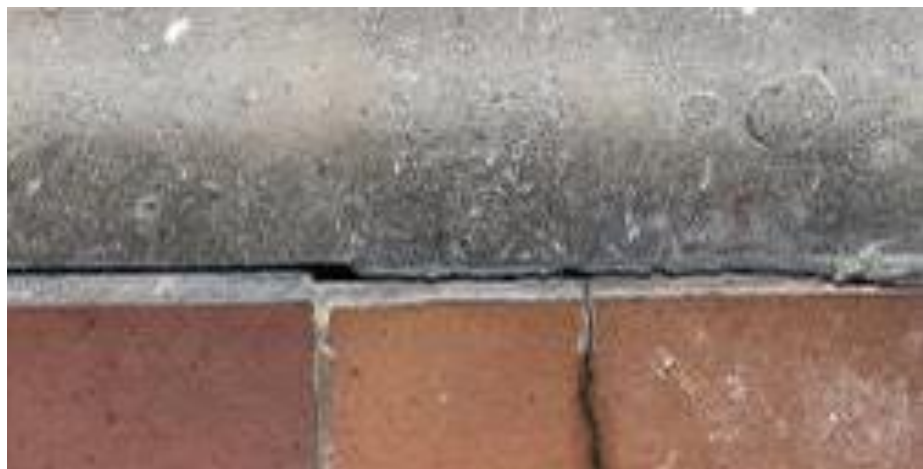
# BETONELEMENTEN

## KERAMISCHE TEGELS-DEKSTEEN: ACHTERGEVEL

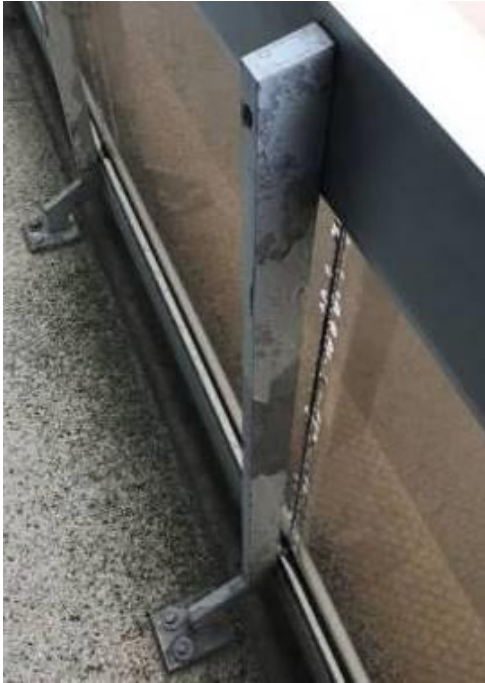
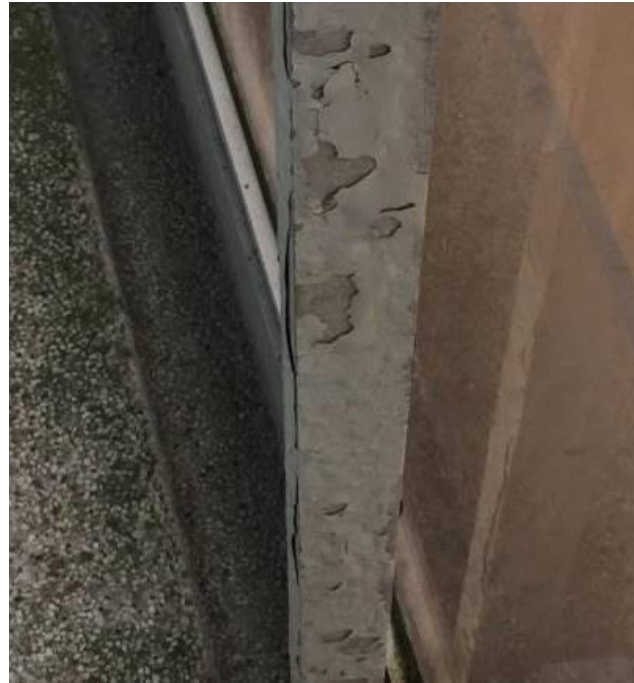
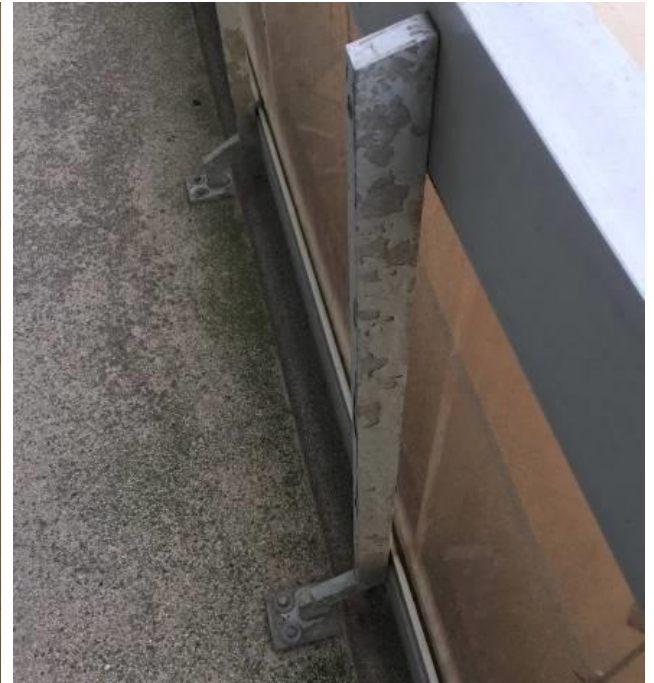
# BORSTWERINGEN

## ALUMINIUM STAANDERS EN KADERS

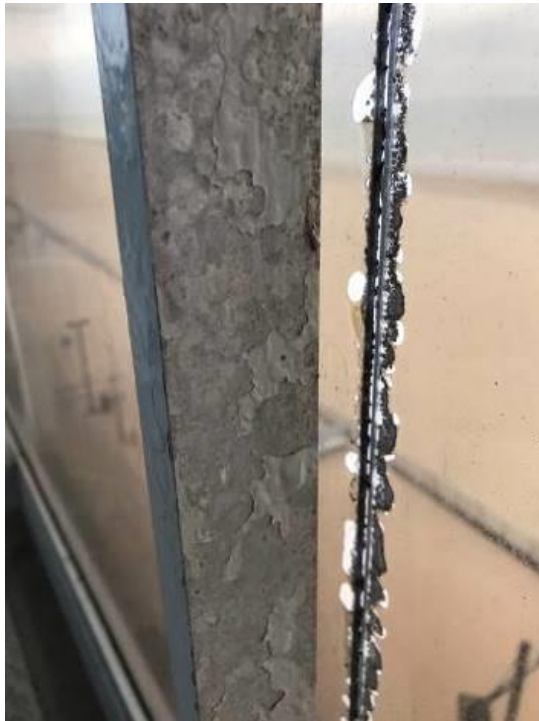
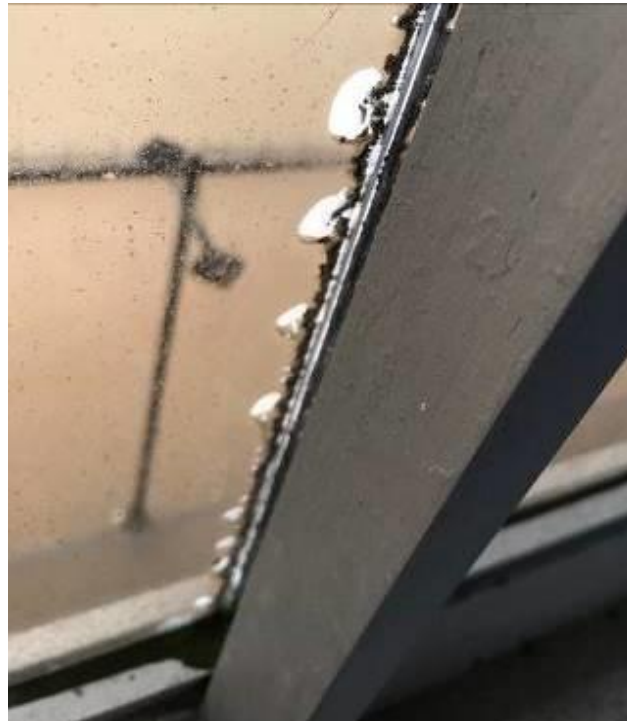
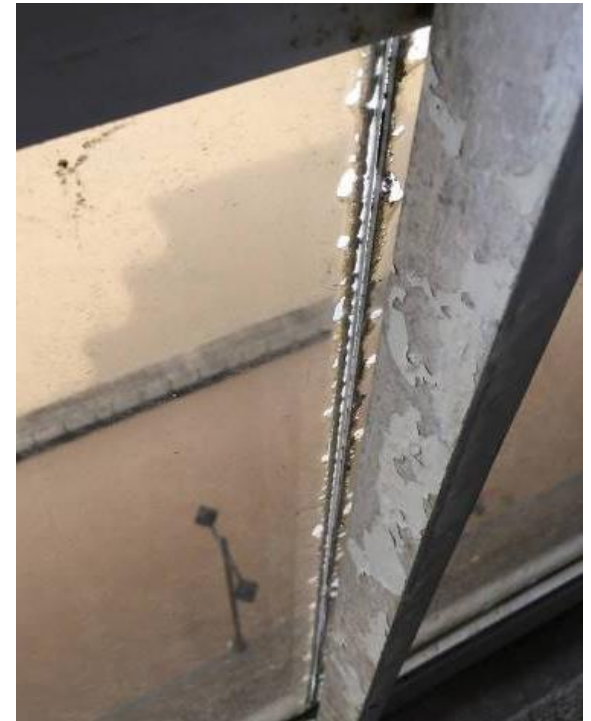
# BORSTWERINGEN DELAMINATIE VAN PVB FOLIE

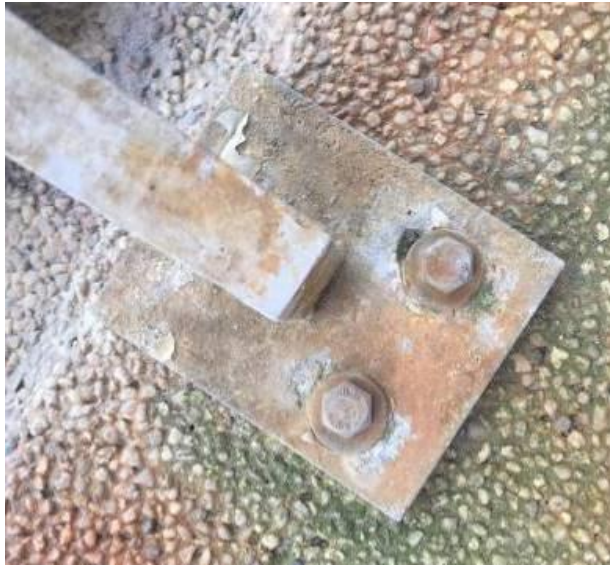
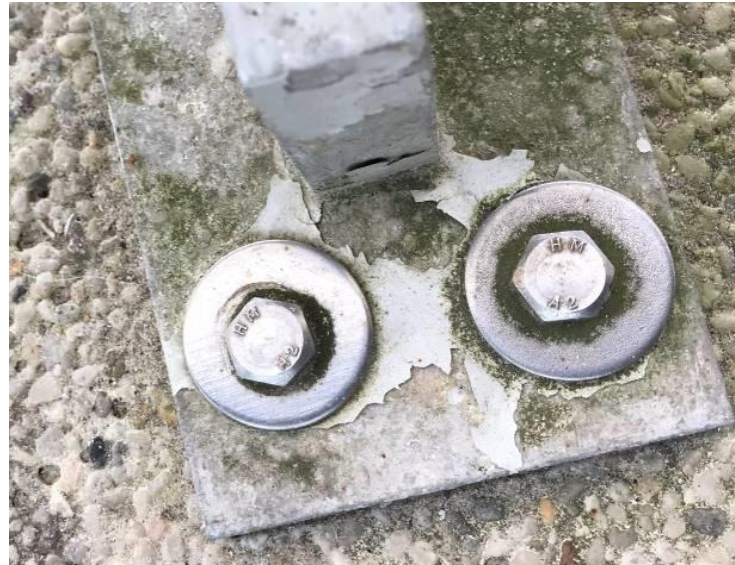
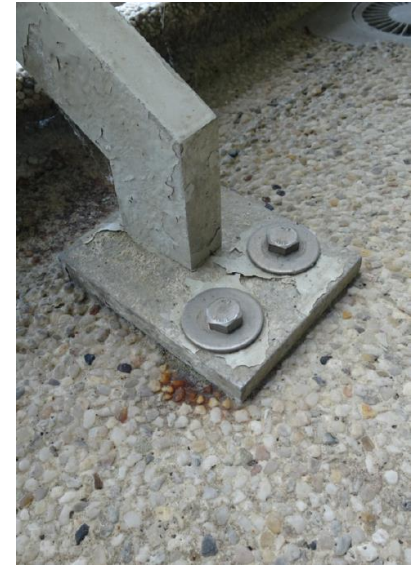
# BORSTWERINGEN VERANKERING

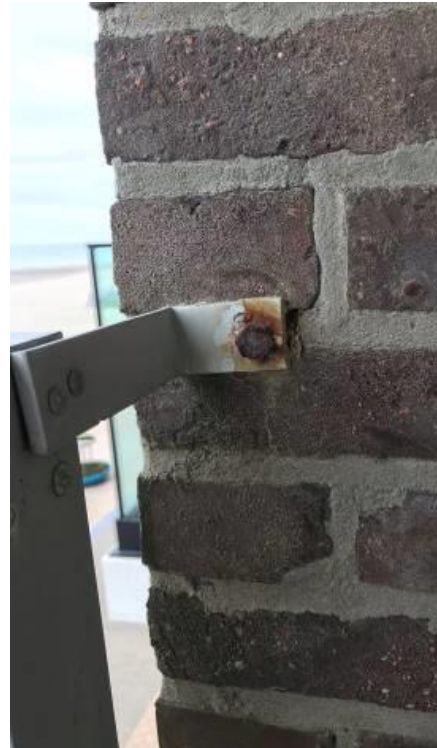
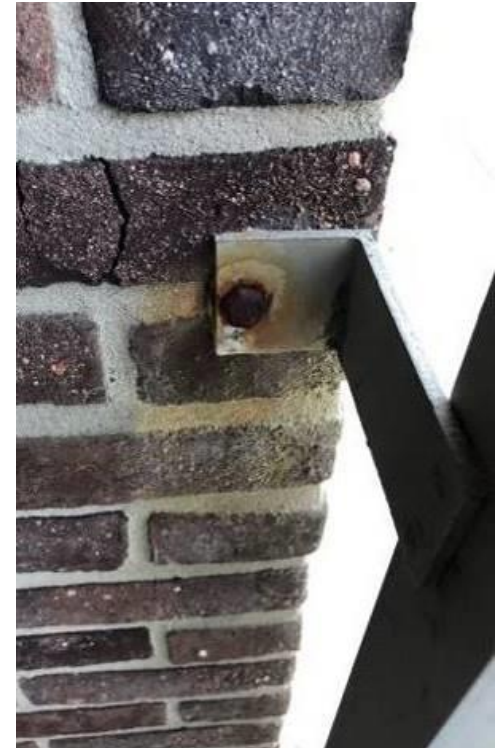
# BORSTWERINGEN VERANKERING

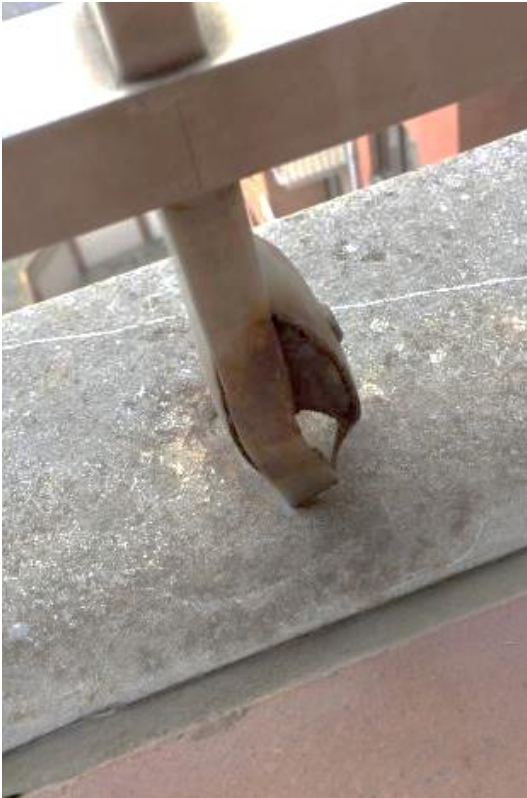
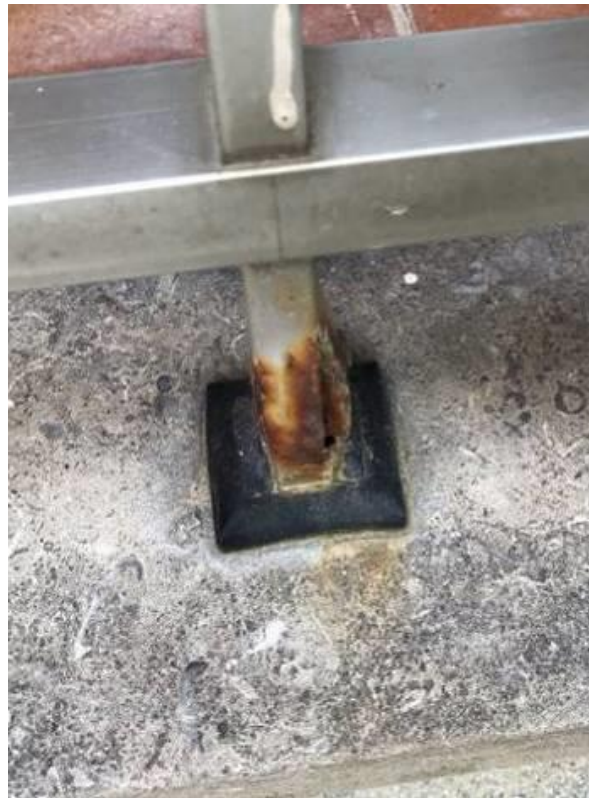
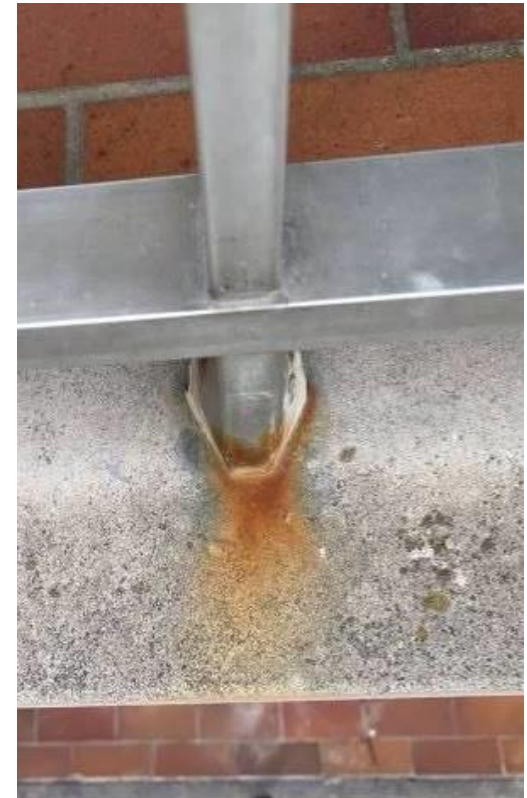
## BORSTWERINGEN VERANKERING

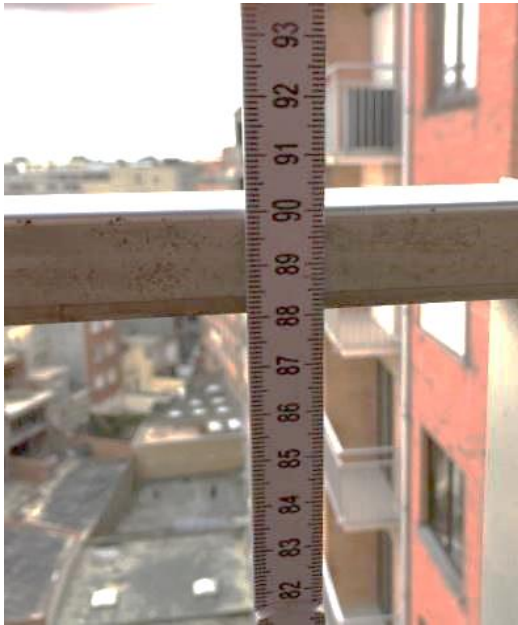
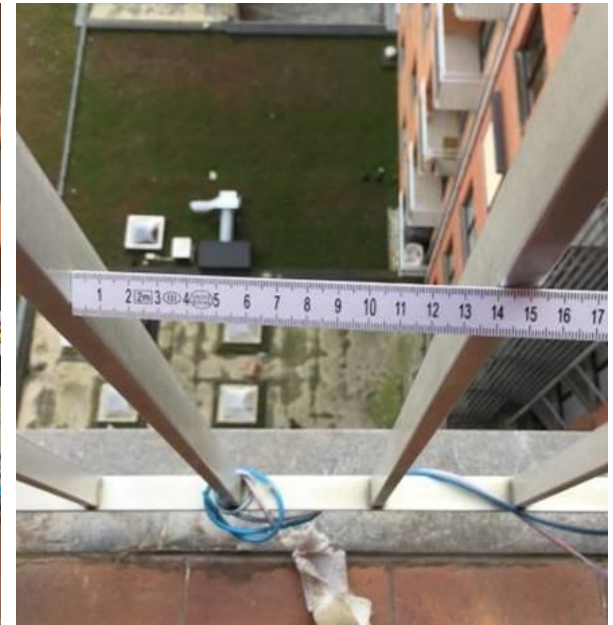
# BORSTWERINGEN

## NBN B 03-004

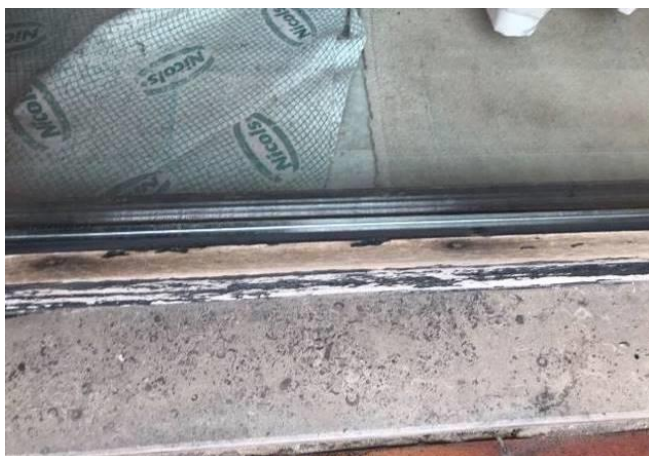
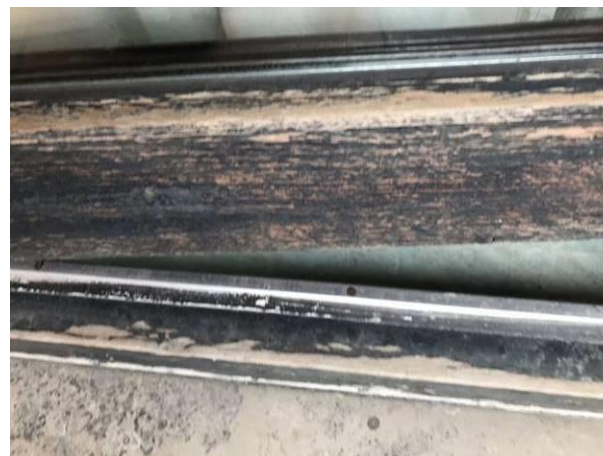
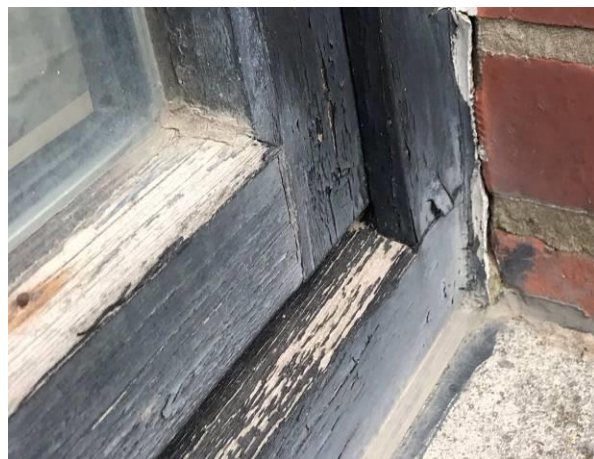
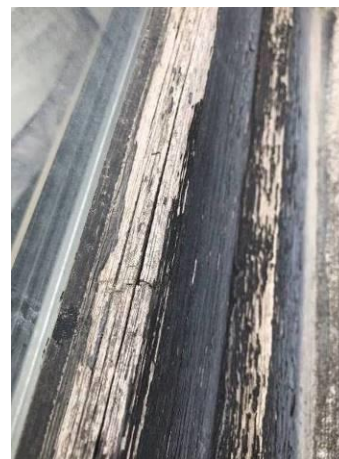
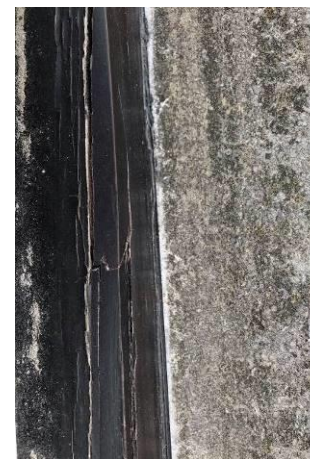
# BUITENSCHRIJNWERK ONDERHOUD - BEITSLAGEN

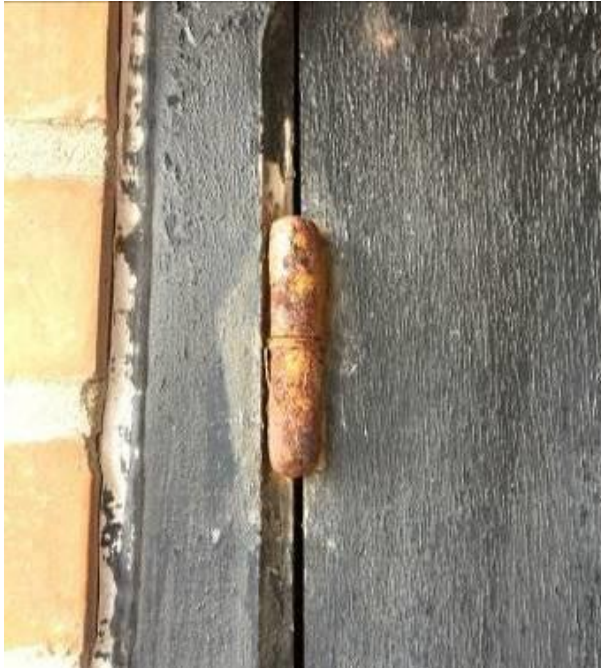
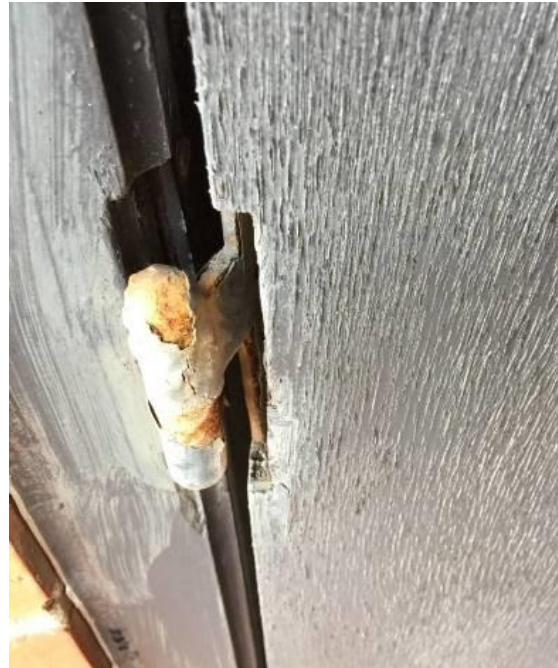
## BUITENSCHRIJNWERK ROESTENDE SCHARNIEREN

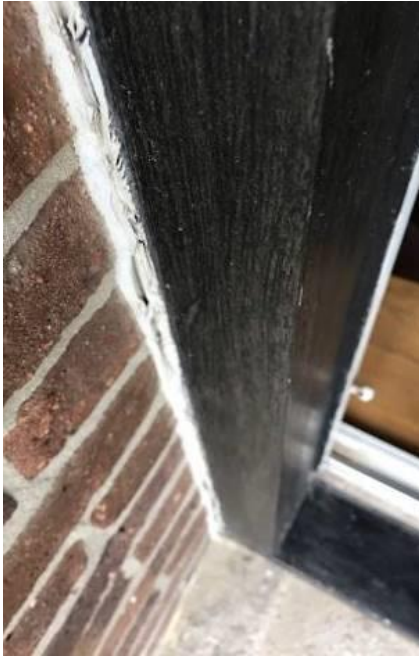
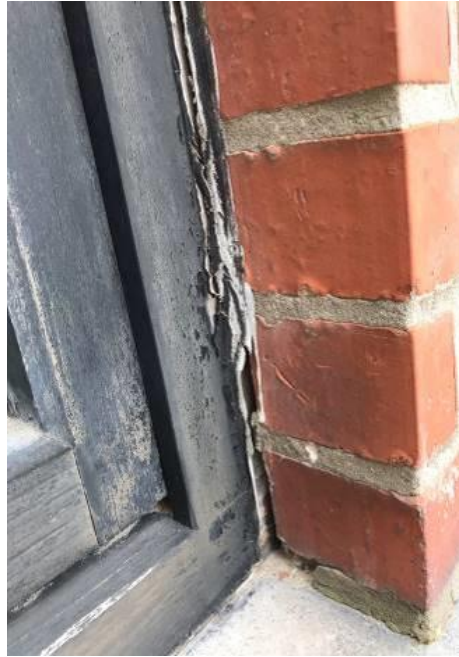
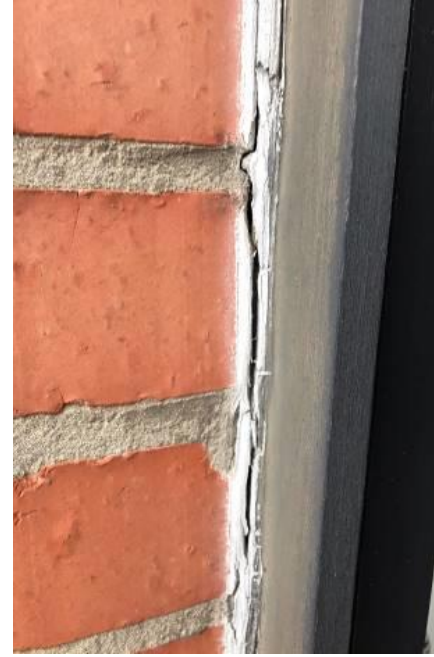
## BUITENSCHRIJNWERK VERWEERDE ELASTISCHE VOEGEN

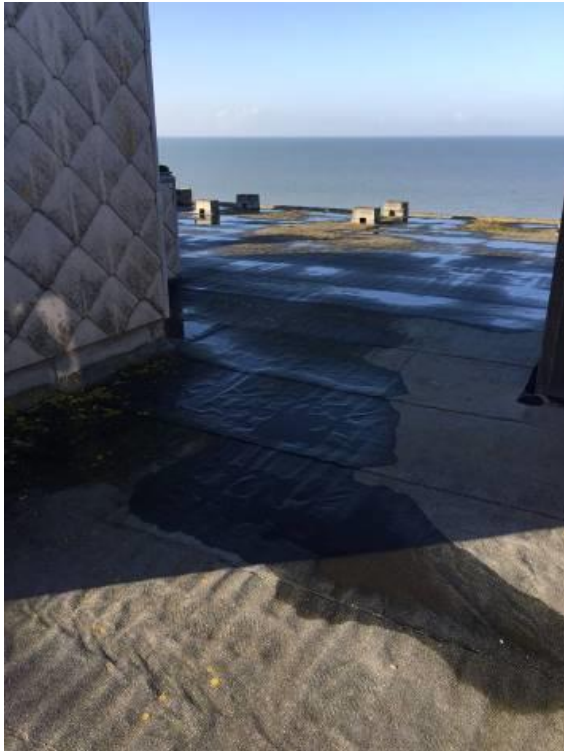
## PLASVORMING EN VERWERING

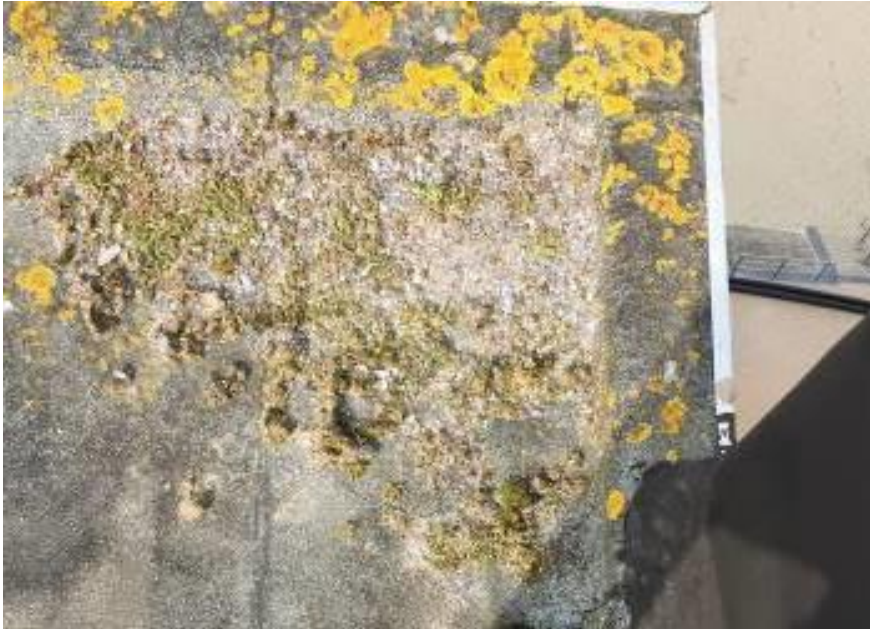
## PLAT DAK MOSVORMING

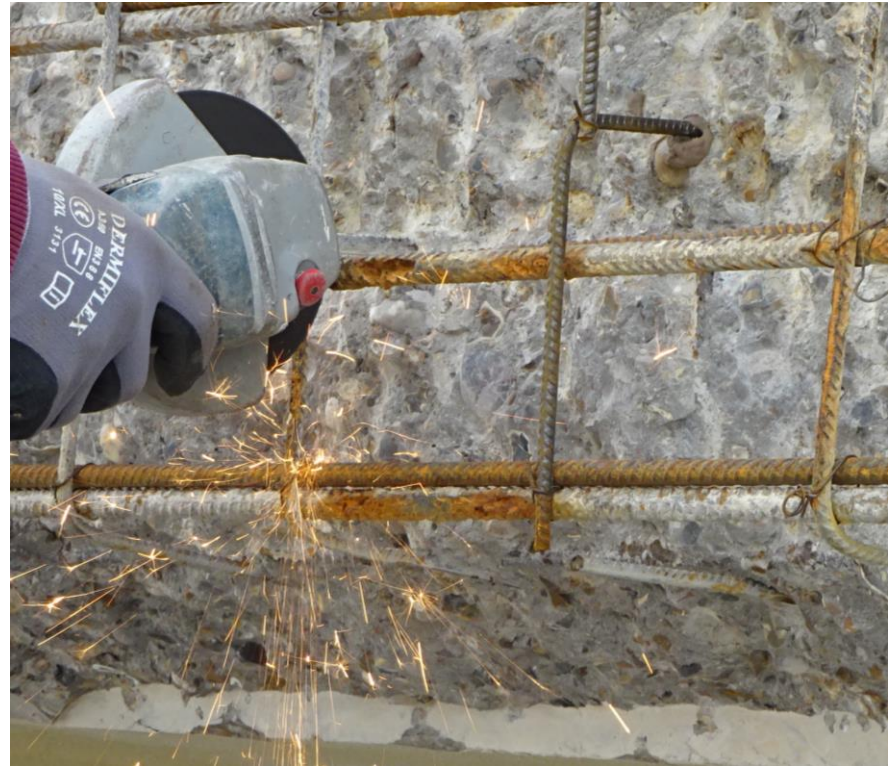
## REINIGEN EN HERSTELLEN VAN WAARGENOMEN SCHADE

- Oorzaak van de schade wordt niet aangepakt
- Schadeprocessen blijven actief in moederbeton
- Risico op randcorrosie bij uitgevoerde herstellingen
- Nieuwe schade na x aantal jaar
