PROCES VERBAAL VAN PLAATSBESCHRIJVING VOOR AANVANG DER WERKEN

Residentie Santos
Priorijlaan 28
8434 Westende

DVR ESTATE bvba
Dries Romanus,
Fortstraat 116
9200 Dendermonde
tel 0478 21 09 66

datum 12.04.2021

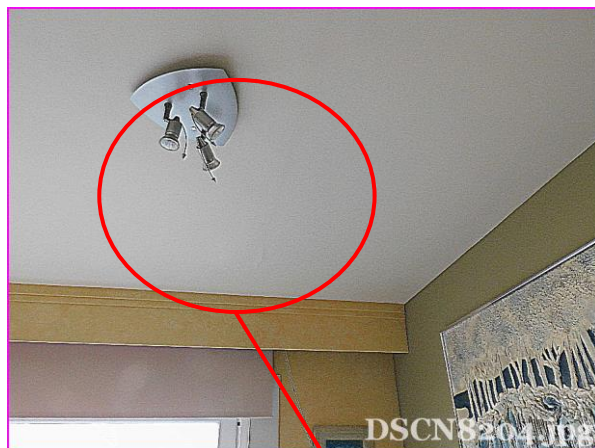
Living: in plafond is een zeer lichte uitstulping te zien in de bepleistering.
Bevindt zich vanaf buitenmuur evenwijdig met de rechtermuur op ongeveer 1m.

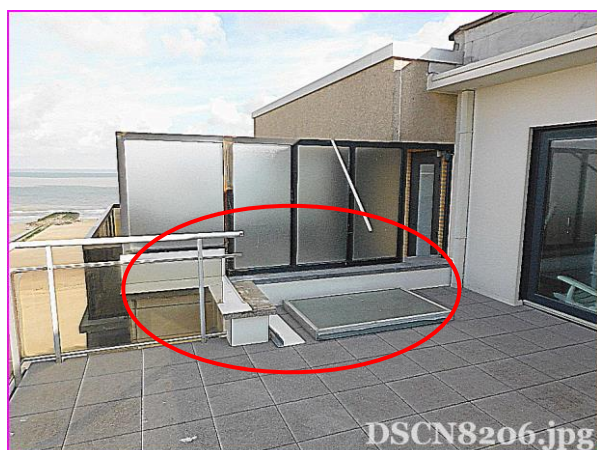
Terras palend aan living.

Volgens de eigenaar is het borstweringsscherm tijdens een najaarsstorm omgewaaid. Tot op heden nog niet hersteld. Geldt ook voor aan de andere zijde van het terras (de scheiding tussen appartement 10A en 10C).

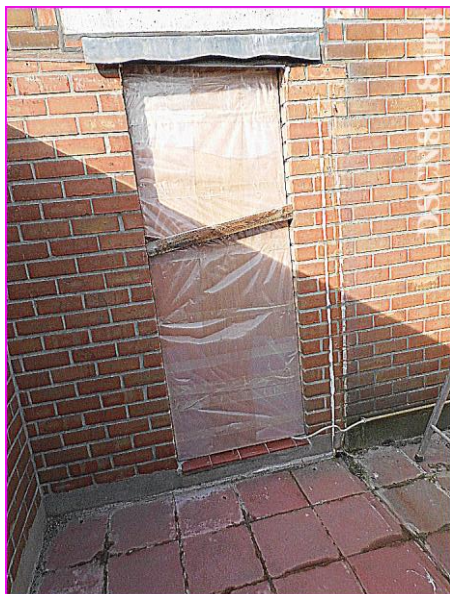
Terras achterzijde gebouw, paalt aan de slaapkamer.

Bij het terras hoort een bergruimte toegankelijk via een deurtje. Deze deur is verwijderd en voorlopig vervangen door een plaat. Ruimte kon niet bezocht worden.

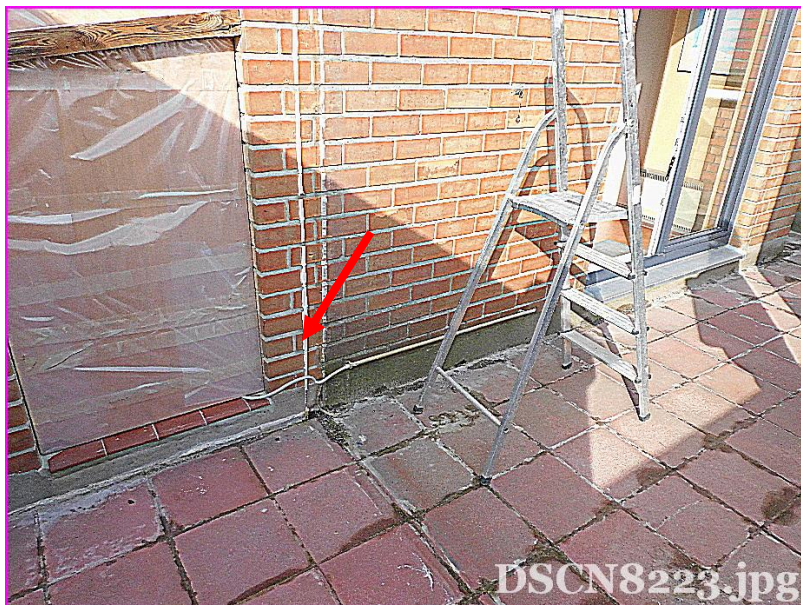
Loshangede bedrading.

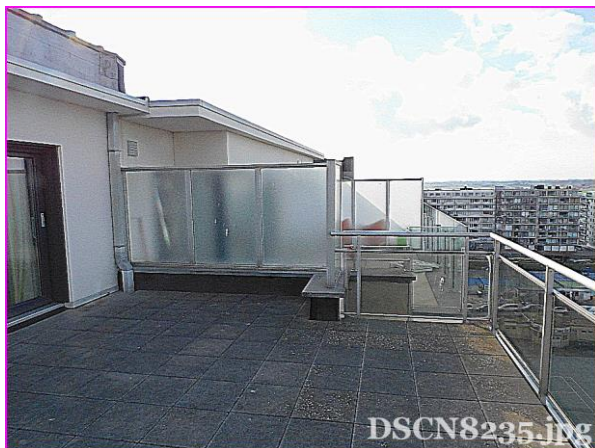
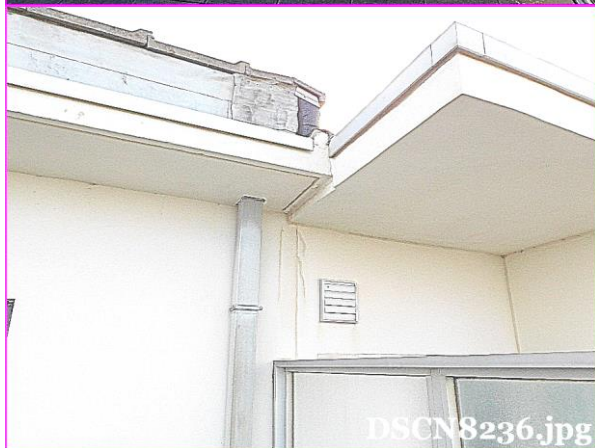
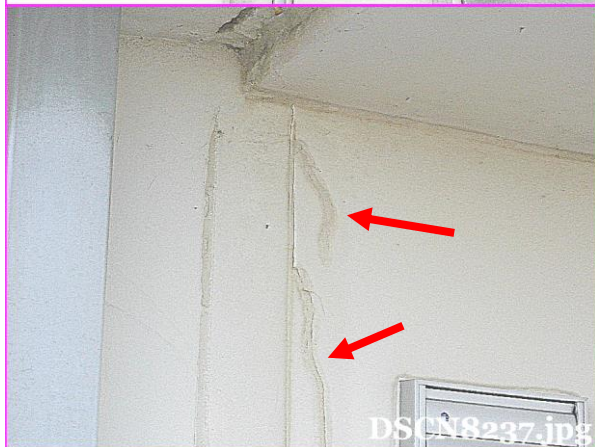
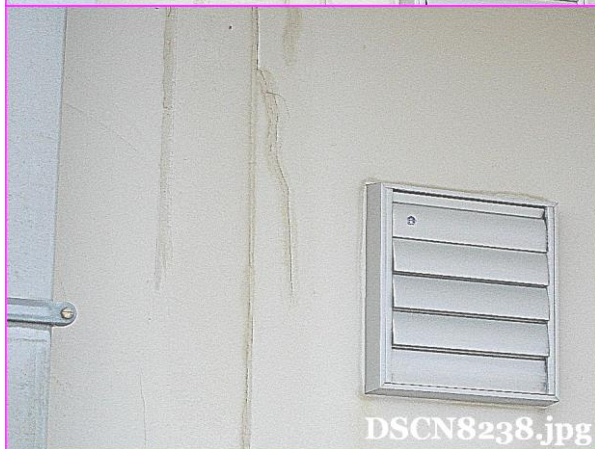
Rechts van de uitzettingsvoeg tussen nr. 28 (links) en nr. 26 (rechts) twee fijne scheurtjes in de gevelbezetting van nr. 26.

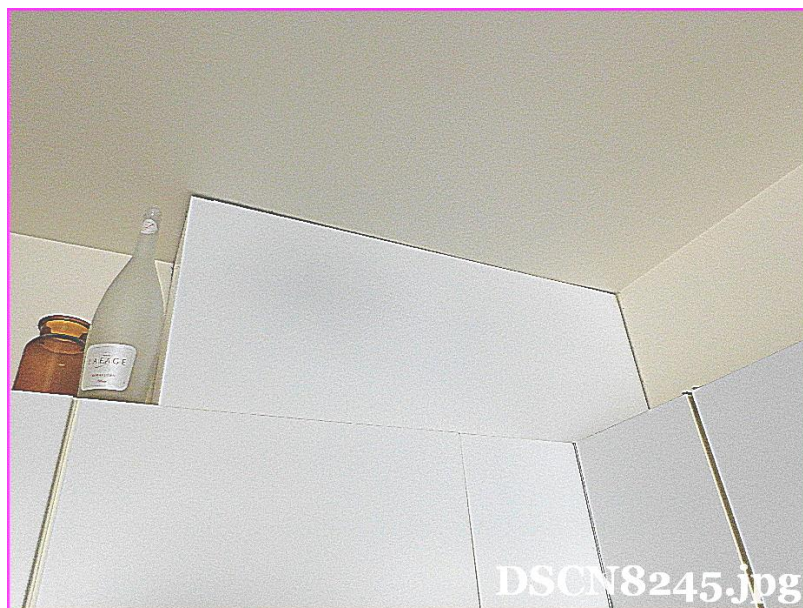
Keuken.

Kast tegen de wand links bij binnenkomen van de keuken sluit niet goed aan met het plafond.

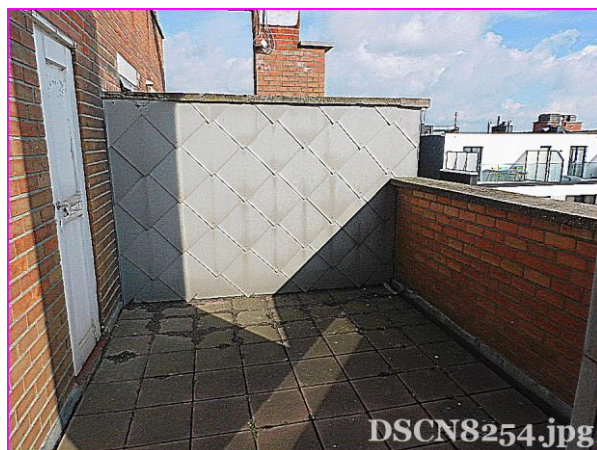
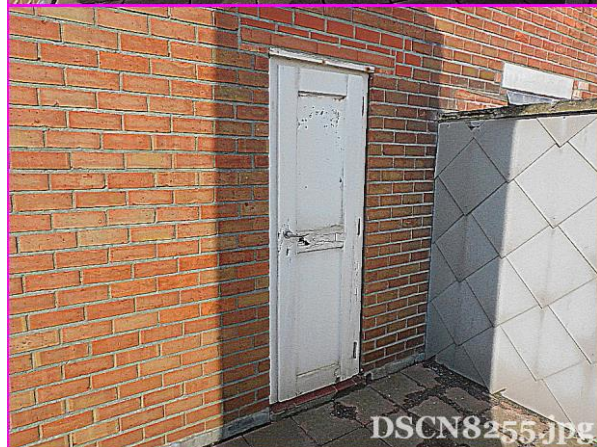
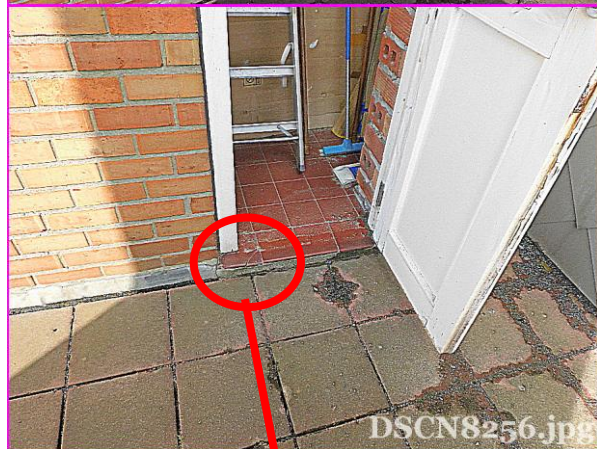
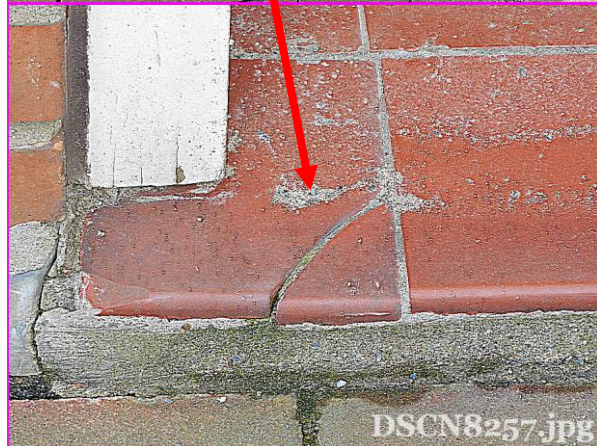
Terras achtergevel, aansluitend op de slaapkamer.

Vloertegel van de terrasberging is gebarsten.

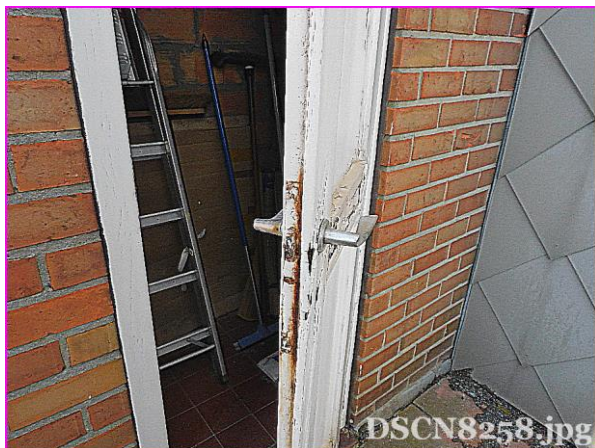
Deur van de berging is algemeen in slechte staat.

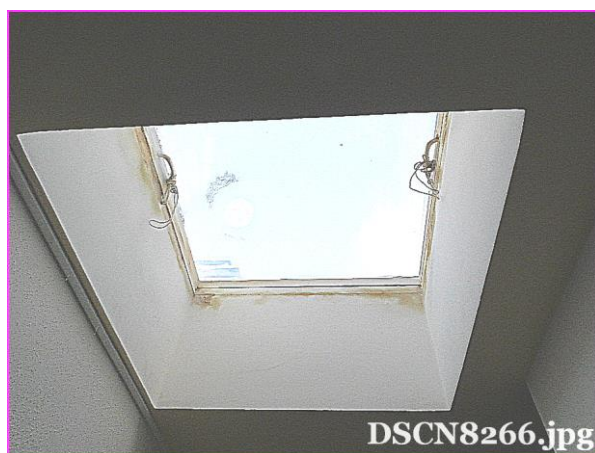
Gemeenschappelijke hal verdieping 10.

Sporen van waterinsijpeling in de opkanten waarop de lichtkoepel ligt.

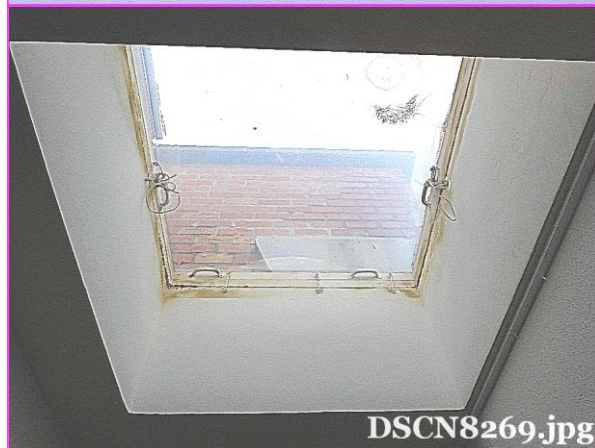
De koepel zelf is gebarsten.

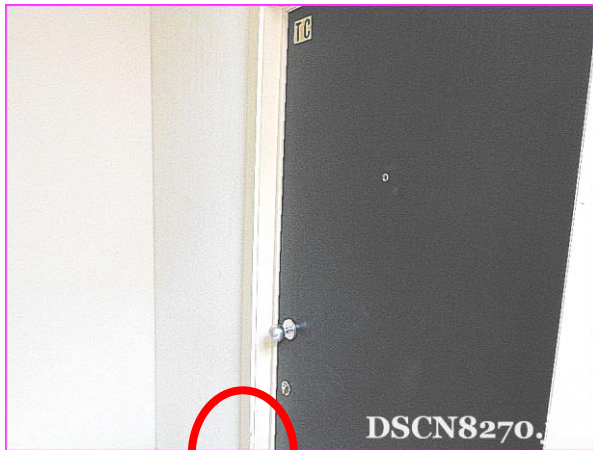
Deur appartement 10C: kleine beschadiging in het verfwerk van de deuromlijsting.

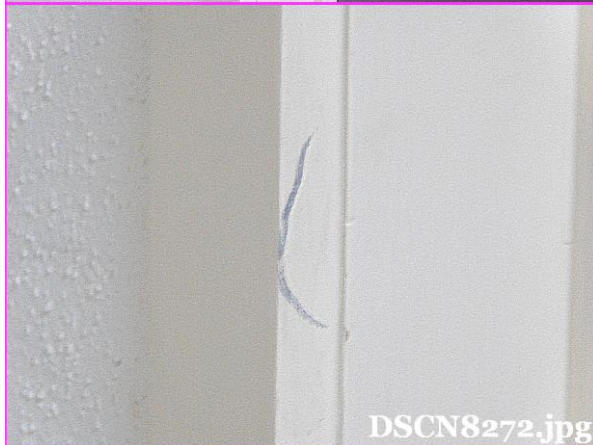
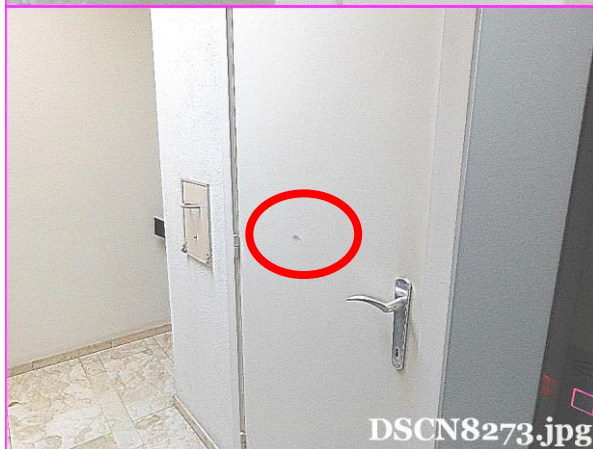
Kleine beschadiging in het deurblad van deur naast afvalkoker.

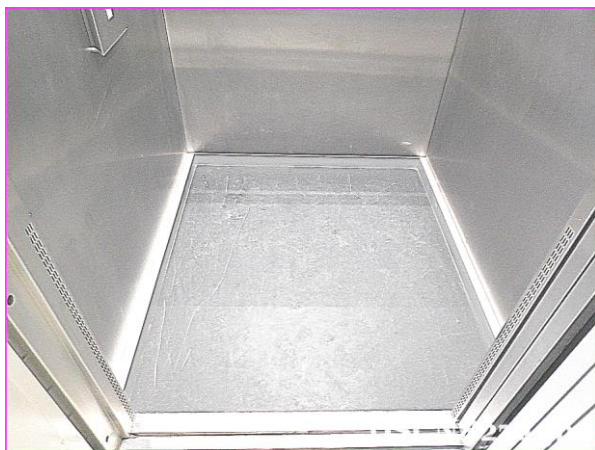
Lift

Vloerbekleding in de lift vertoont normale slijtagesporen op een paar uitgesproken sleepsporen na.

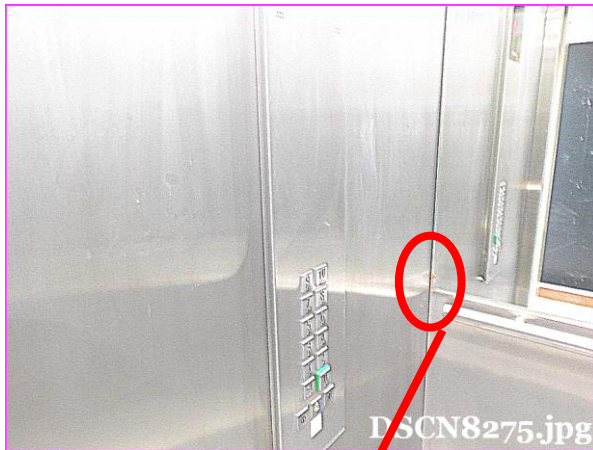
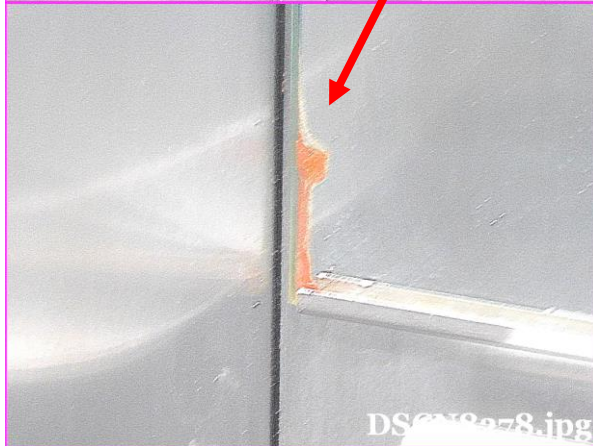
Kleine beschadiging aan rand spiegel achterwand.

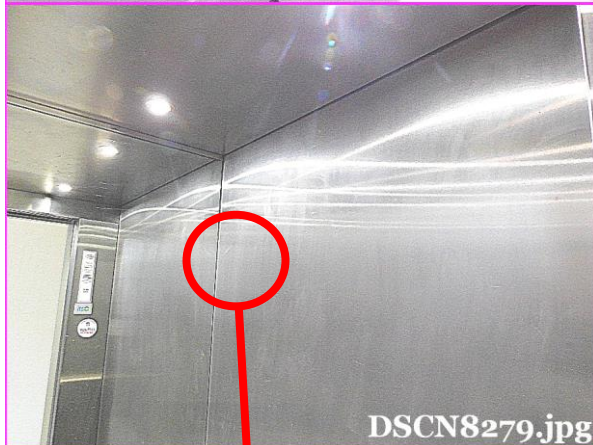
Kleine beschadiging in wand.

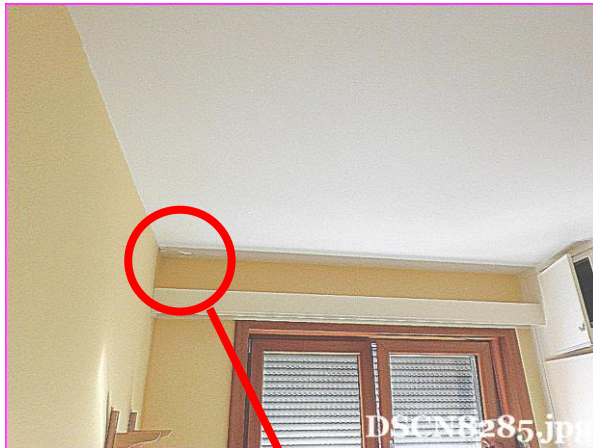
Grote slaapkamer.

In het plafond opengebarsten pleisterwerk, vermoedelijk als gevolg van waterinsijpeling.

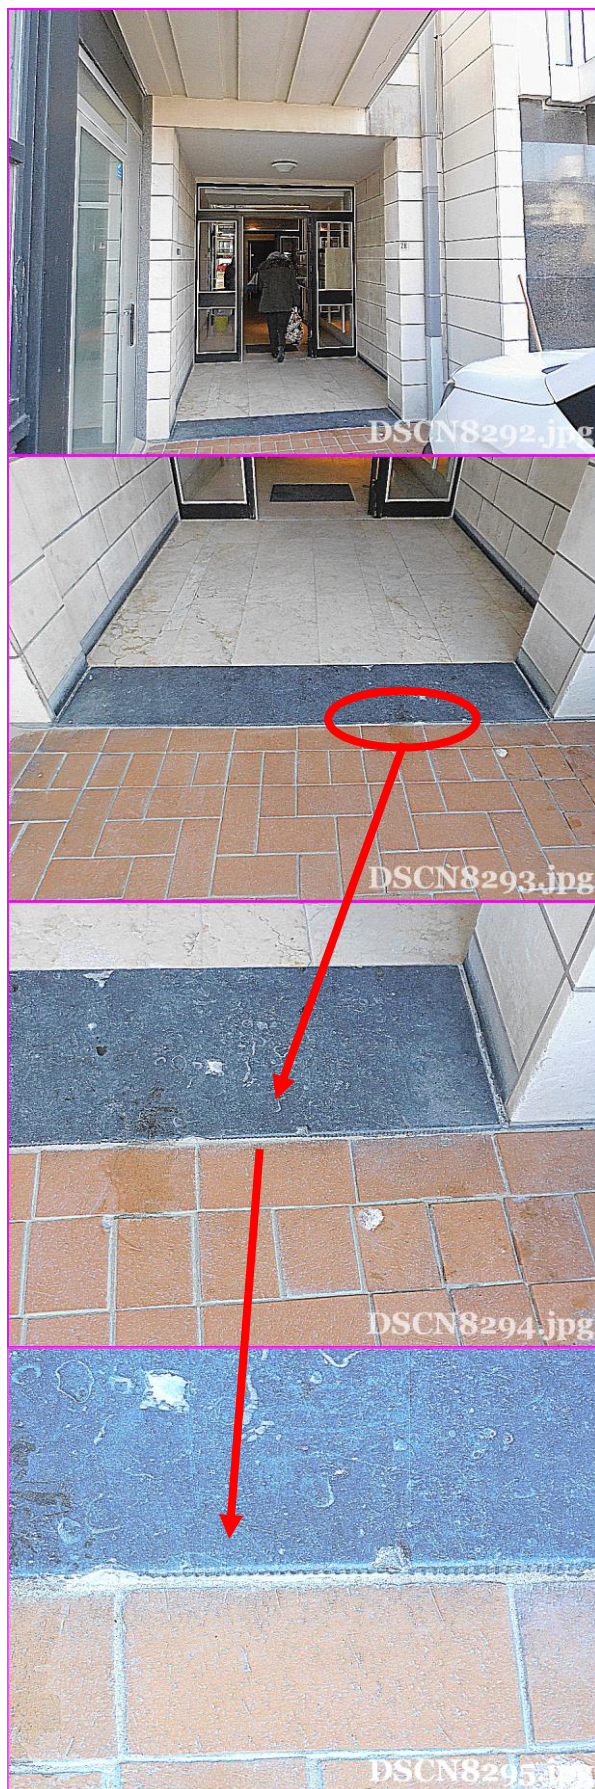
Twee kleine beschadigingen aan
dorpel in blauwe hardsteen.

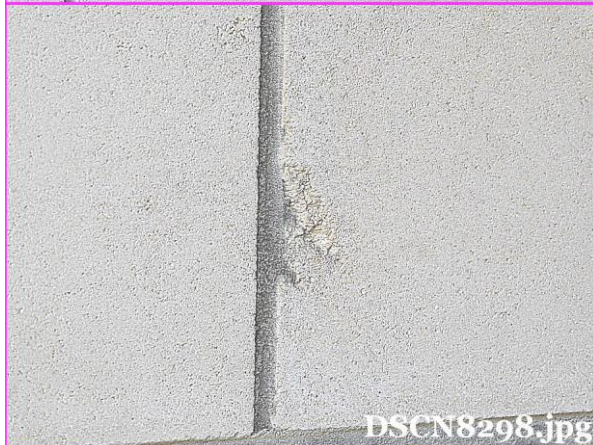
Beschadiging aan gevelmetselwerk.

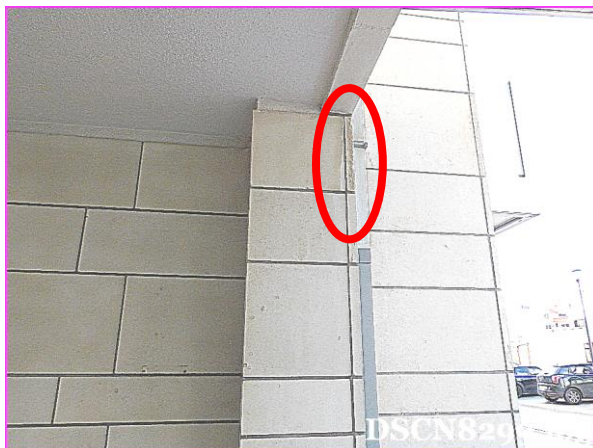
Kopse kant van een gevelplaat is licht aangetast, is ruw geworden.

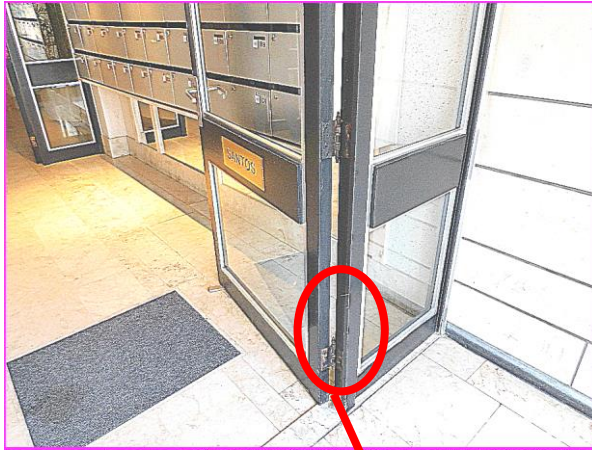
De inkomdeur vertoont normale sporen van gebruik en sleet.
