STAAT VAN BEVINDING

Residentie WEMBLEY
Priorijlaan 26
Middelkerke

VOOR DE START VAN DE RENOVATIEWEKEN

Dossier : 23P008VA.doc.
Betreft : plaatsbeschrijving van de achtergevel van de appartementen
Datum : 05 sept 2023
Referte : voor de start van de renovatiewerken
Opdrachtgever : COLOR BY CHERCHYE – Paddevijverstraat 69 - Ieper

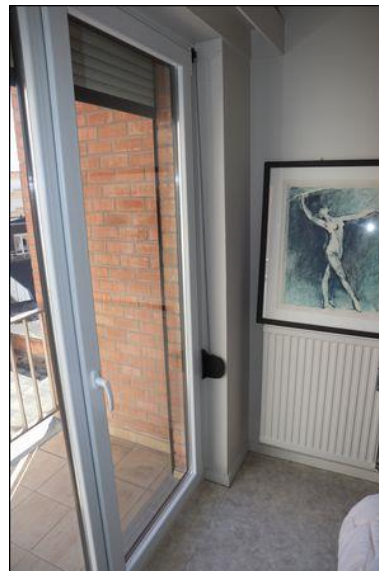
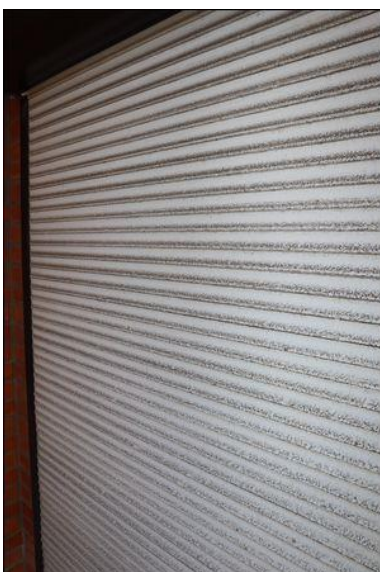
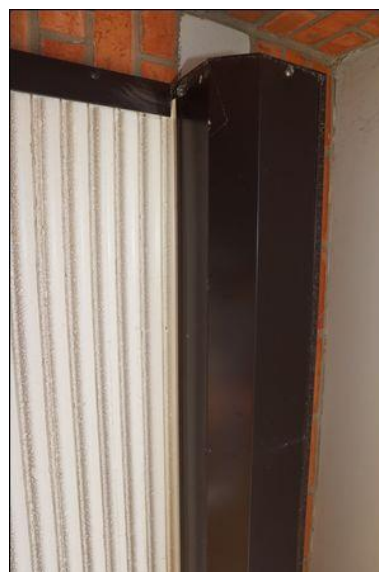
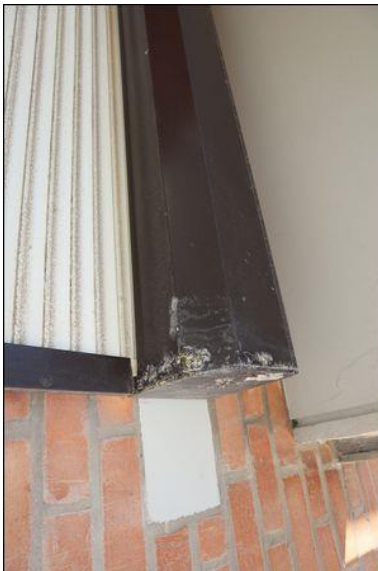
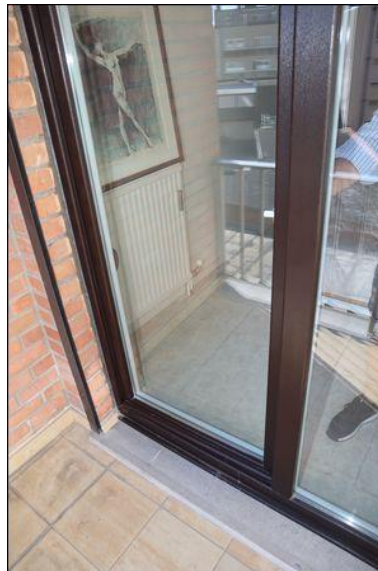
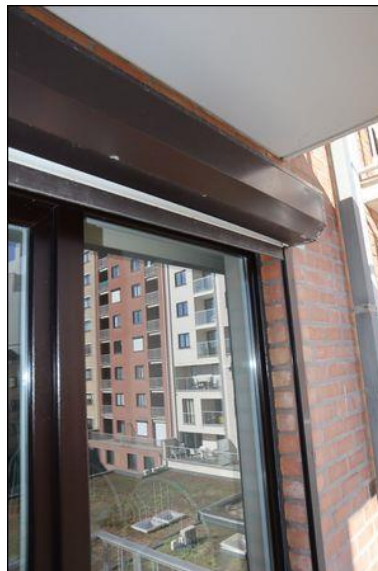
De foto's 167 tem 176 geven een zicht op het raam en het rolluik. Er is corrosie op de rolluikkast.

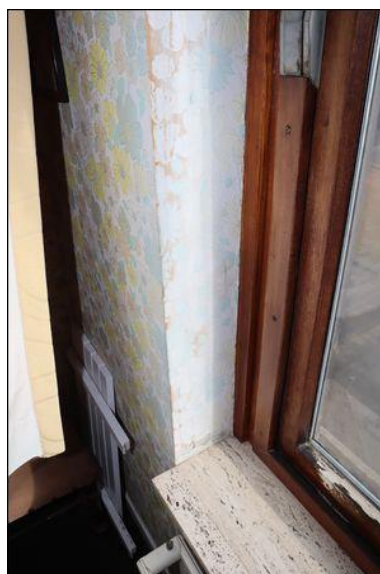
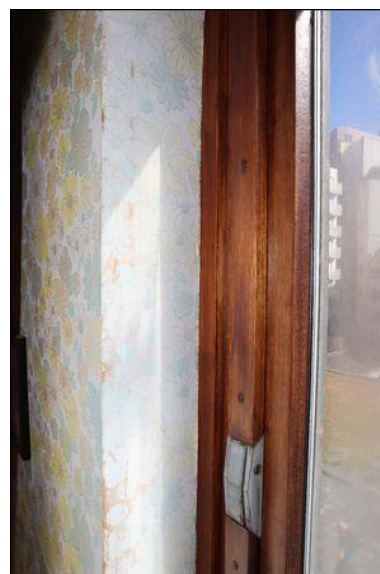
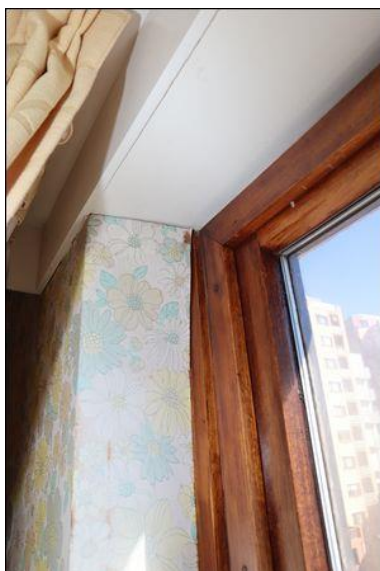
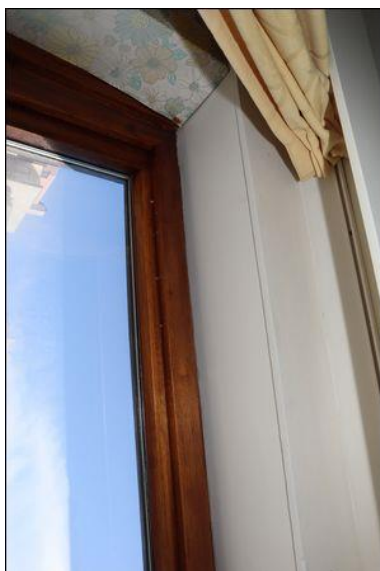
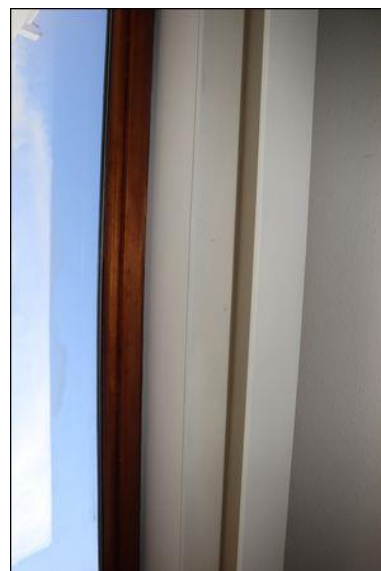
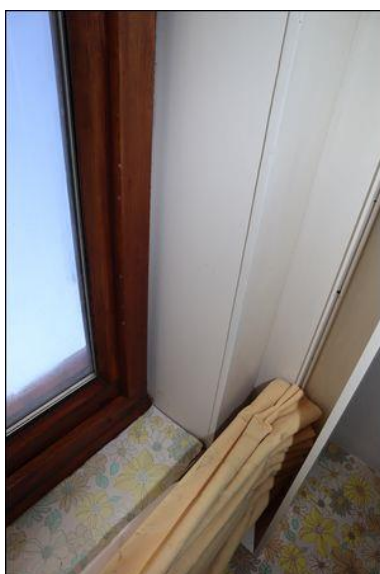
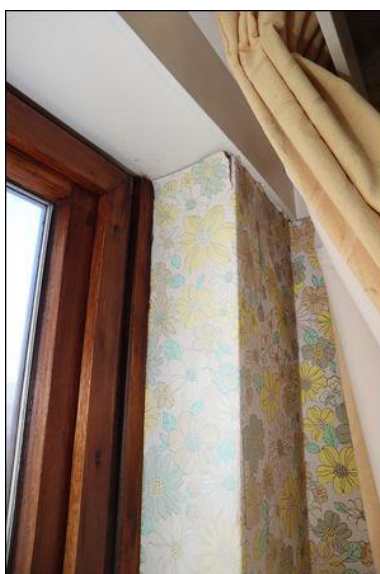
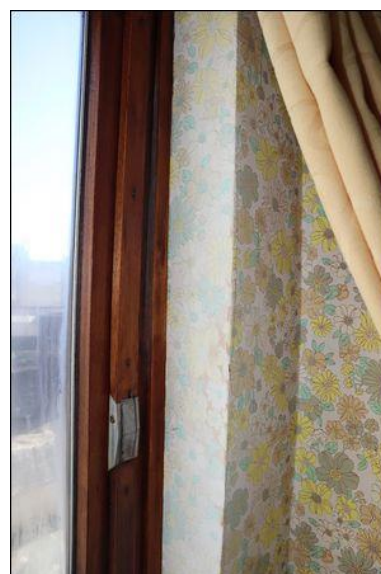
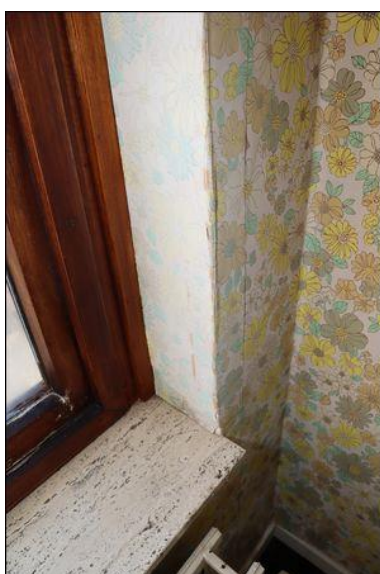
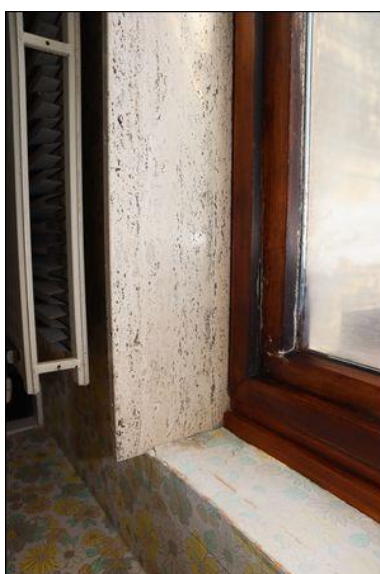
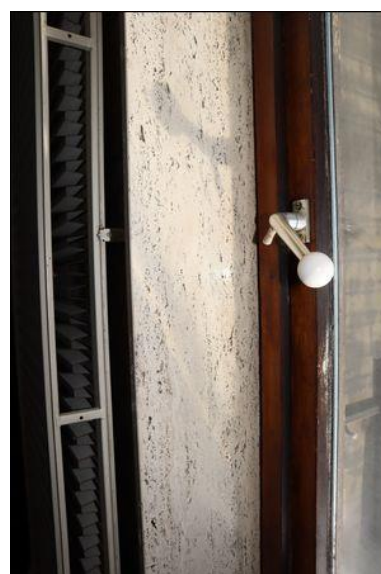
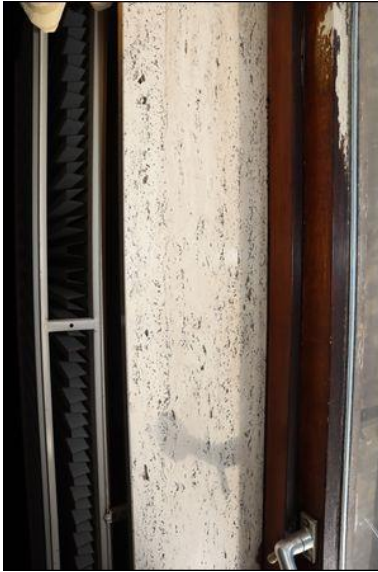
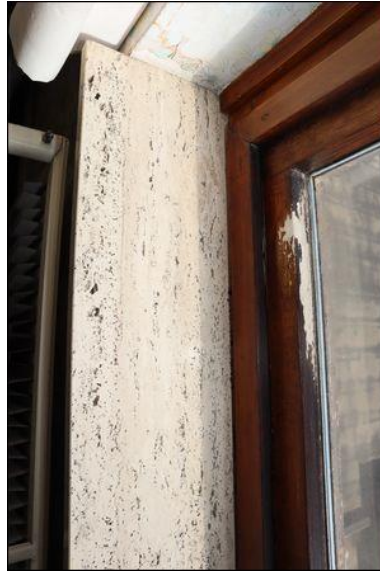
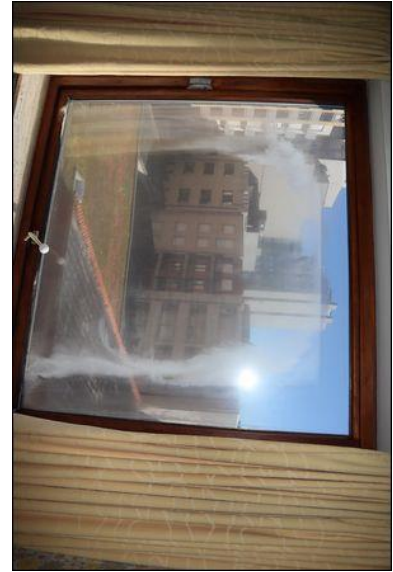
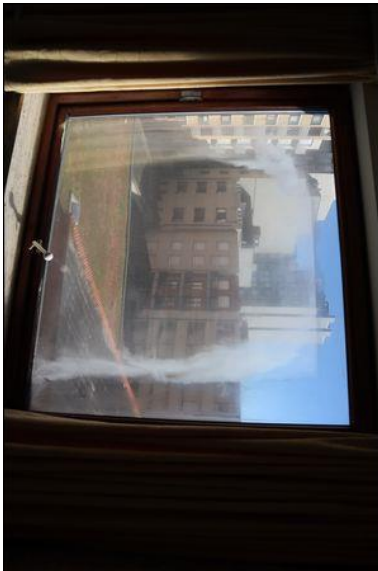
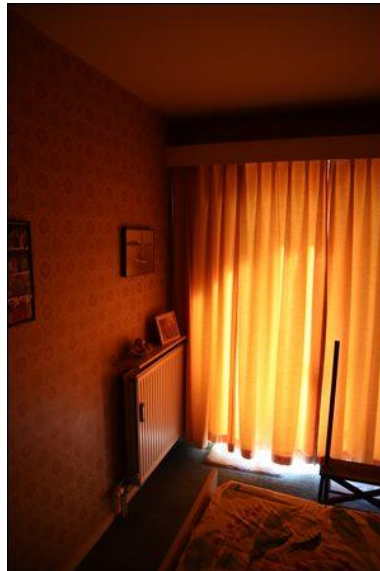
De foto's 205 tem 220 geven een zicht op het raam. Er is onthechting van het behang rond het raam. Het schrijnwerk is in slechte staat, het raam knelt en kan niet open.. De dichting van het raam is defect.

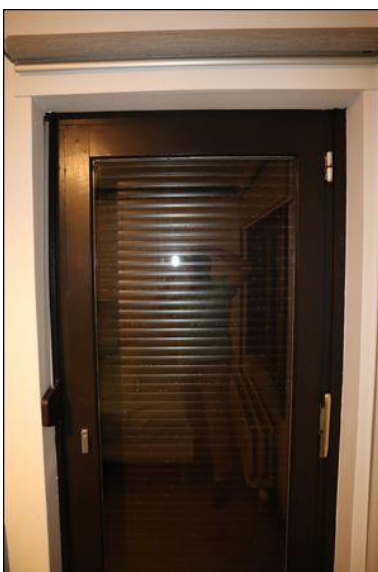
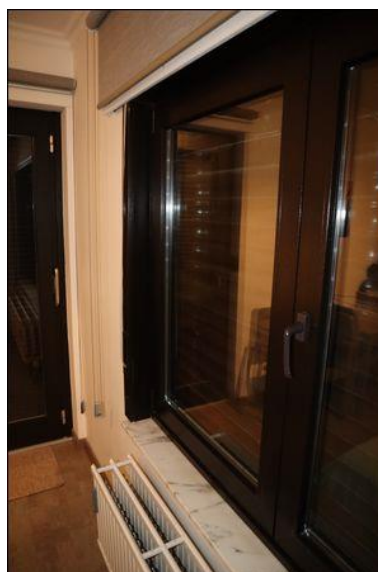
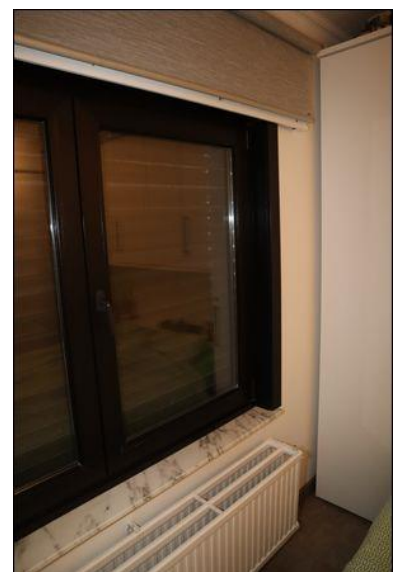
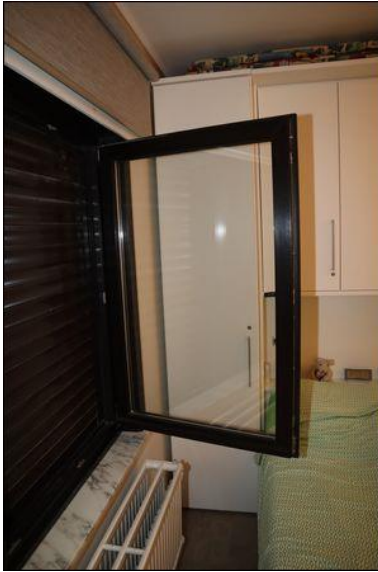
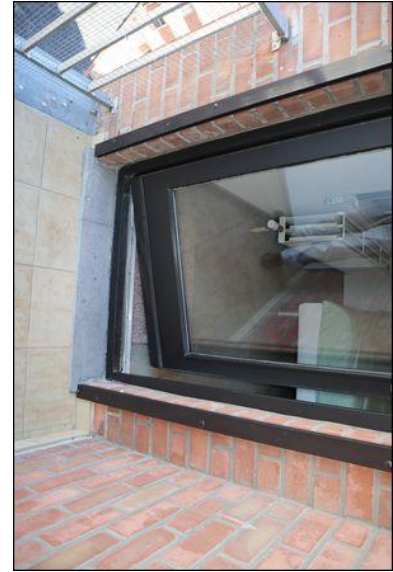
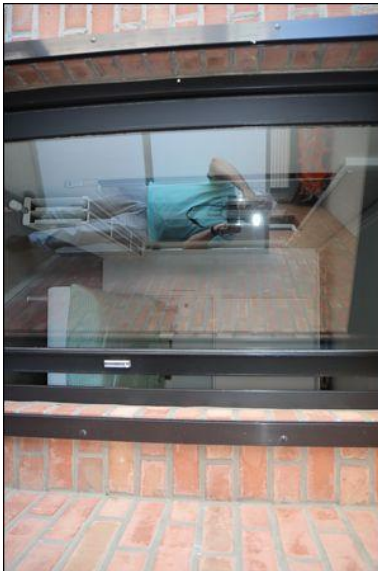
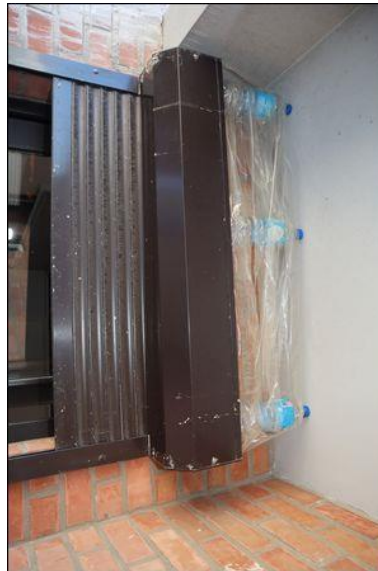
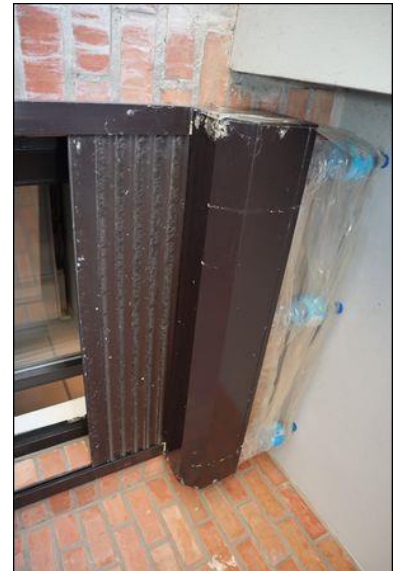
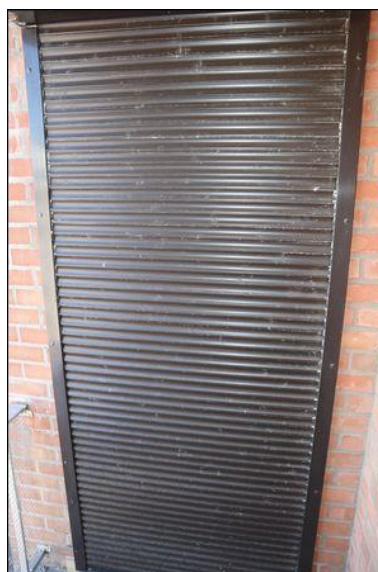
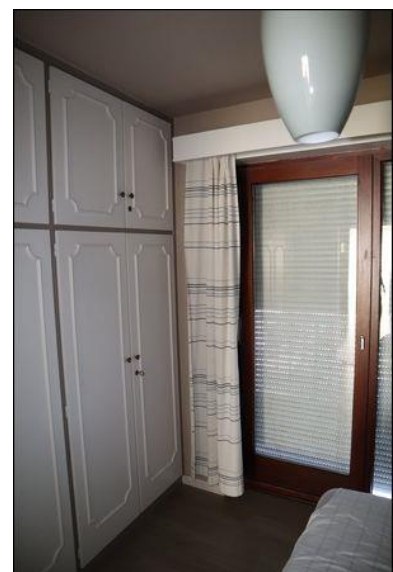
De foto's 645 tem 656 geven een zicht op de ramen. Er is corrosie op de rolluikkast .

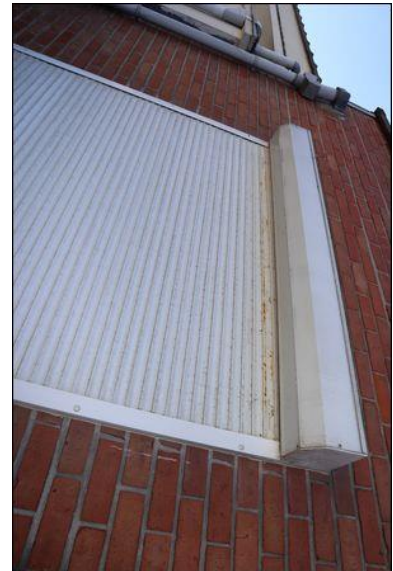
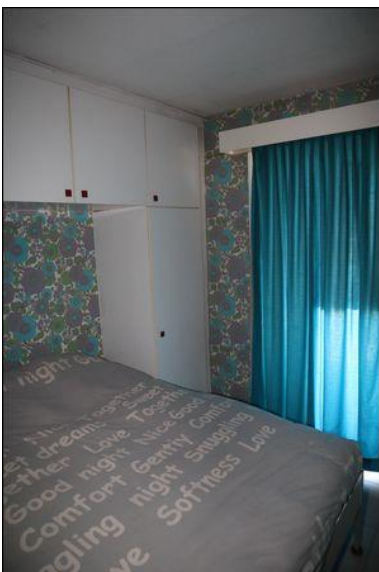
De foto's 689 en 690 geven een zicht op het rolluik. Er is corrosie ter hoogte van de rolluikkast
